**Załącznik 2 do protokołu okresowej kontroli**

JNI: 31001137

**DOKUMENTACJA FOTOGRAFICZNA OBIEKTU**  
z dnia: 20.10.2021r.

**DOKUMENTACJA FOTOGRAFICZNA USZKODZEŃ**  
z dnia: 20.10.2021r.

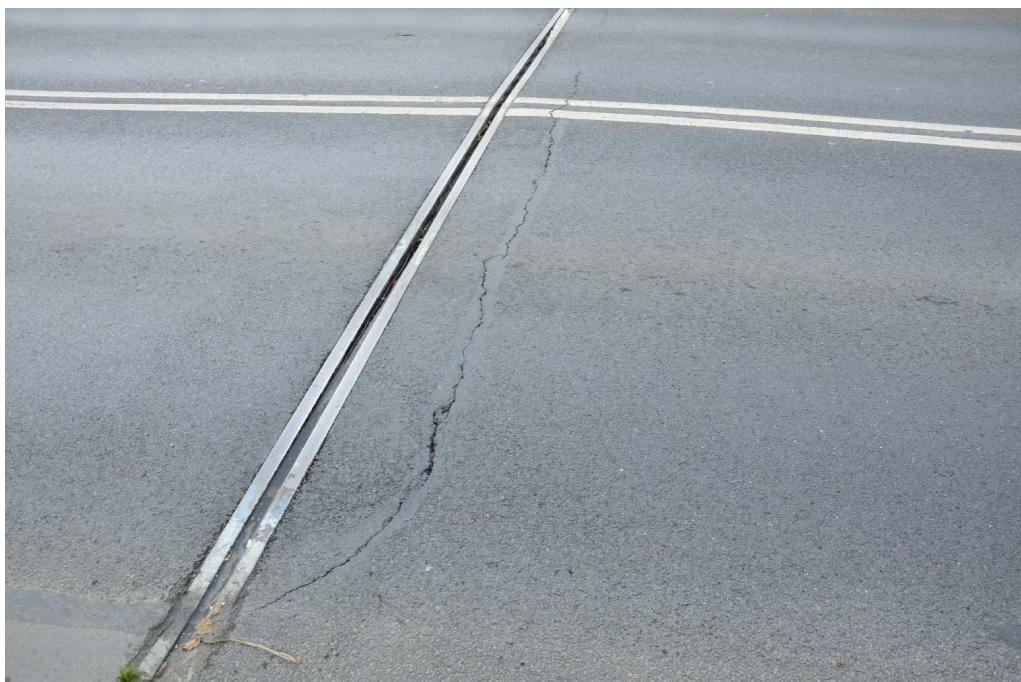
Fot. 3 Nawierzchnia jezdni na dojeździe do obiektu

*Poprzeczne pęknięcia o znacznej rozwartości w nawierzchni jezdni za modułowym urządzeniem dylatacyjnym. Część pęknięć wypełniona jest zalewką lecz nieprawidłowo. Przed wypełnieniem pęknięcie należy naciąć lub rozfrezować.*

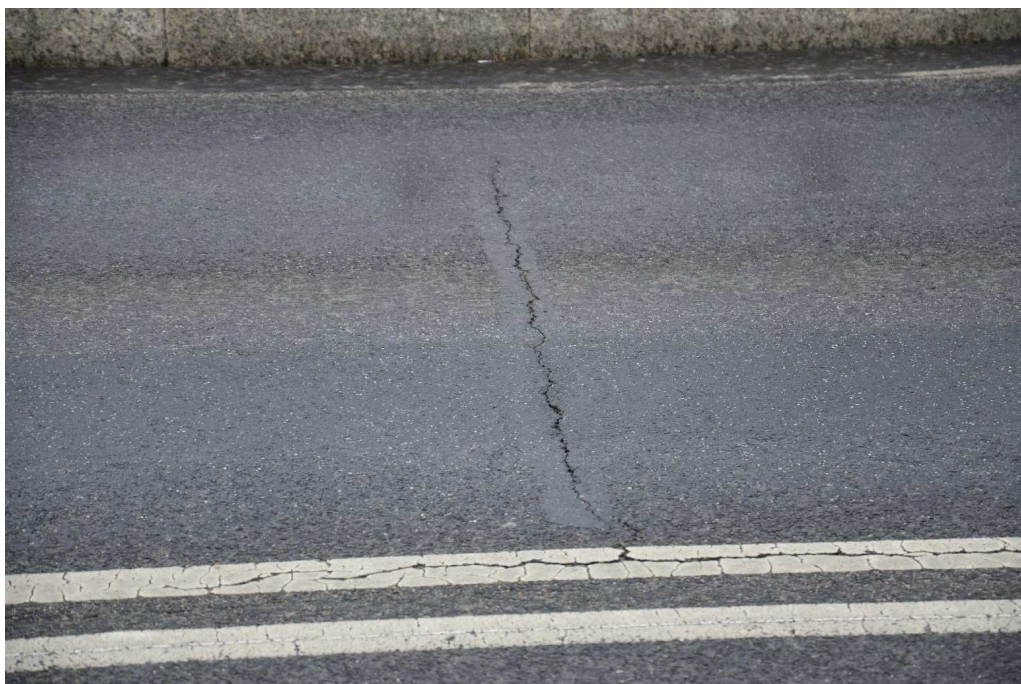
Fot. 4 Nawierzchnia jezdni na obiekcie

*Pęknięcia w nawierzchni jezdni na obiekcie.*

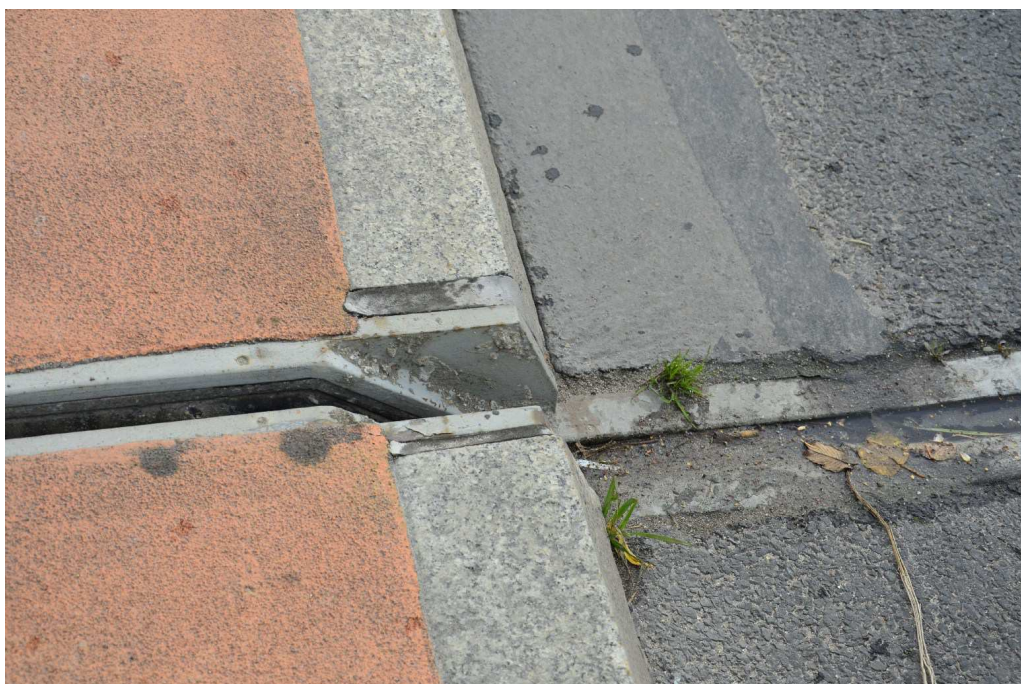
Fot. 5 Modułowe urządzenie dylatacyjne w chodniku  
*Silne zanieczyszczenie piaskiem urządzenia dylatacyjnego w strefie krawężnika.  
Porost roślinności w urządzeniu.*

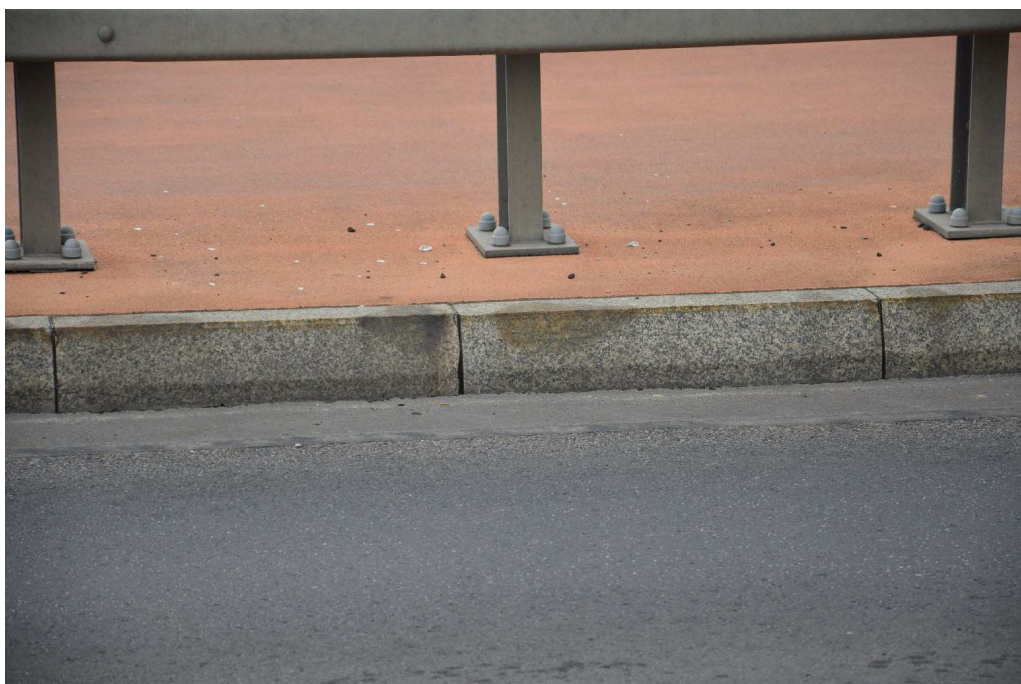
Fot. 6 Krawężnik kamienny na obiekcie  
*Ogniska korozji w miejscach kotwienia prętów w krawężnikach.  
Przyczyną uszkodzenia jest brak właściwego otulenia prętów klejem żywicznym.*

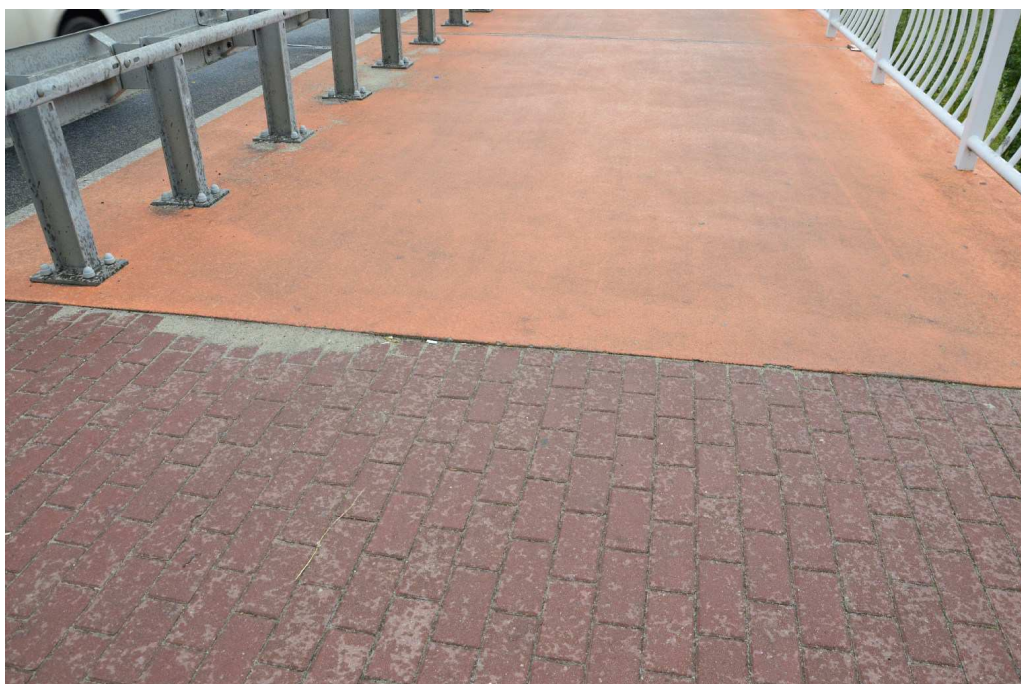
Fot. 7 Chodni na dojeździe

*Zanizenia chodnika na dojeździe spowodowane osiadaniem gruntu nasypów.*

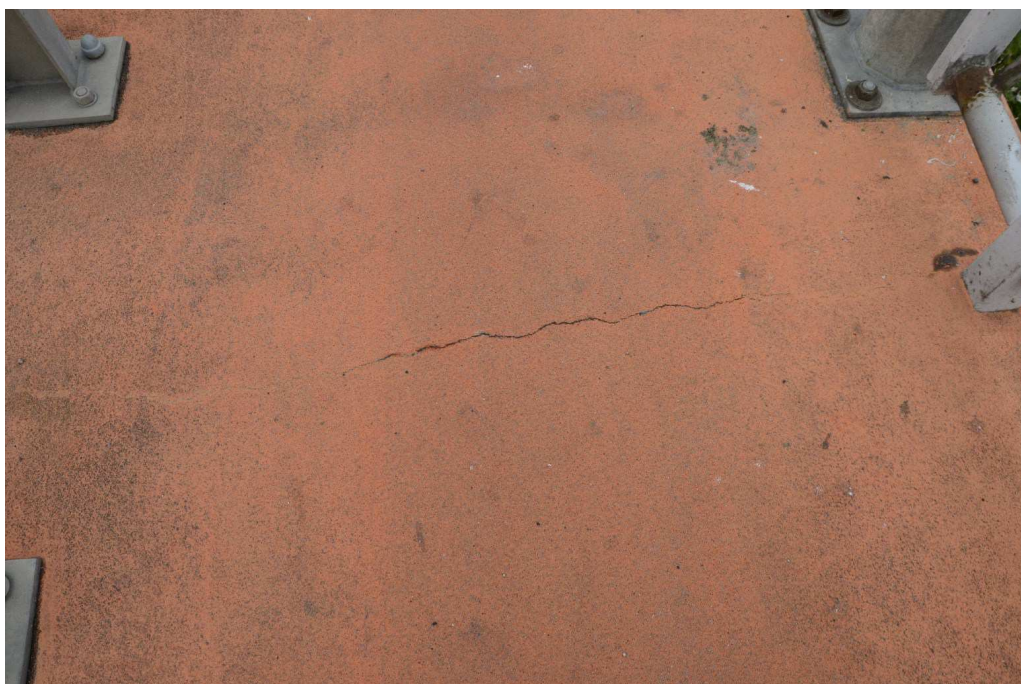
Fot. 8 Nawierzchnia żywiczna chodnika

*Liczne poprzeczne zarysowania nawierzchni żywicznej w miejscach pęknięć betonu kapy chodnikowej. Uszkodzenia spowodowane nieprawidłową pielęgnacją betonu oraz zbyt późnym wykonaniem nacięć dylatacyjnych (dylatacji pozornych).*

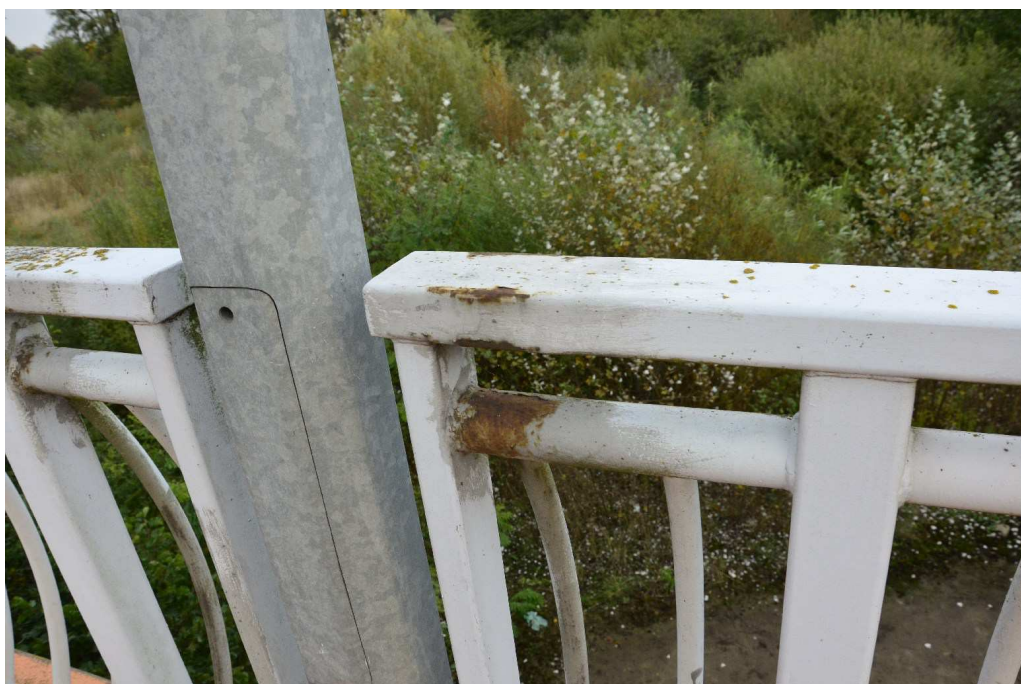
Fot. 9 Balustrada na obiekcie

*Lokalne ogniska korozji głównie w miejscach przeróbek balustrady na budowie. Podczas spawania zniszczono i nie odtworzono poprawnie zabezpieczeń antykorozyjnych balustrady.*

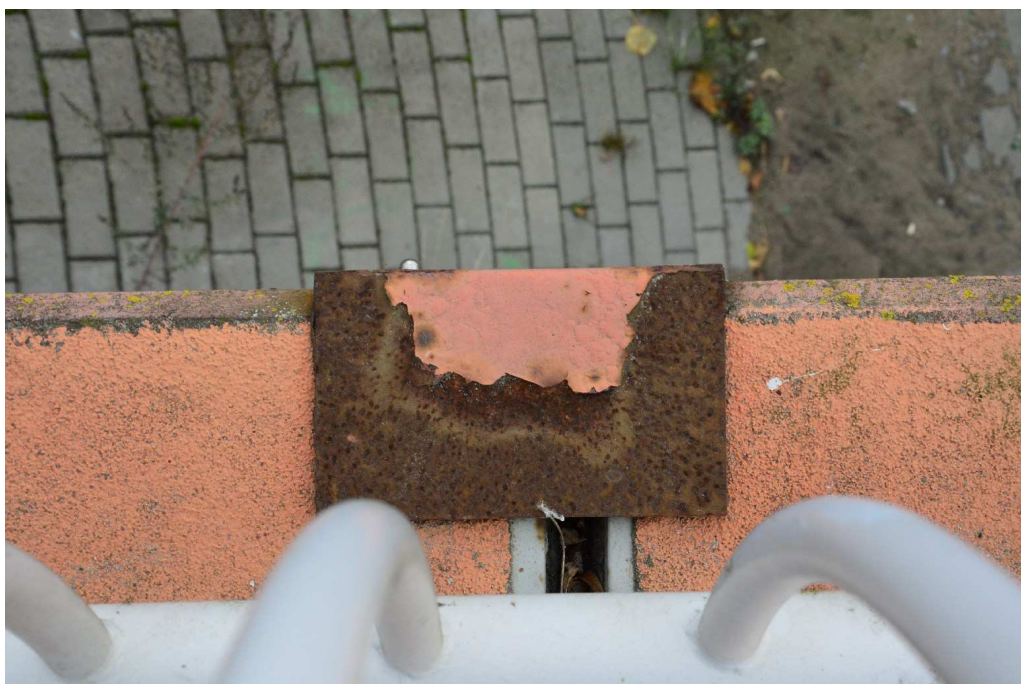
Fot. 10 Urządzenie dylatacyjne

*Korozja blach przykrywających urządzenie dylatacyjne w strefie belki podporęczowej i gzymsowej.*

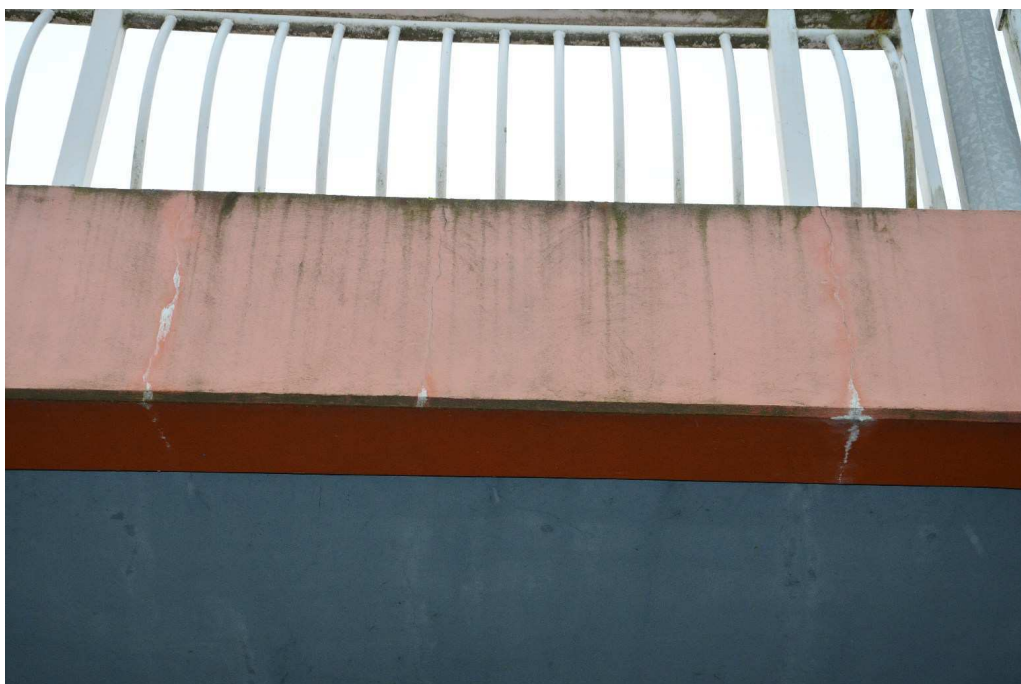
Fot. 11 Belka gzymsowa

*Liczne pionowe zarysowania żelbetowych belek gzymsowych.  
Część zarysowań z naciekami wapiennymi.*

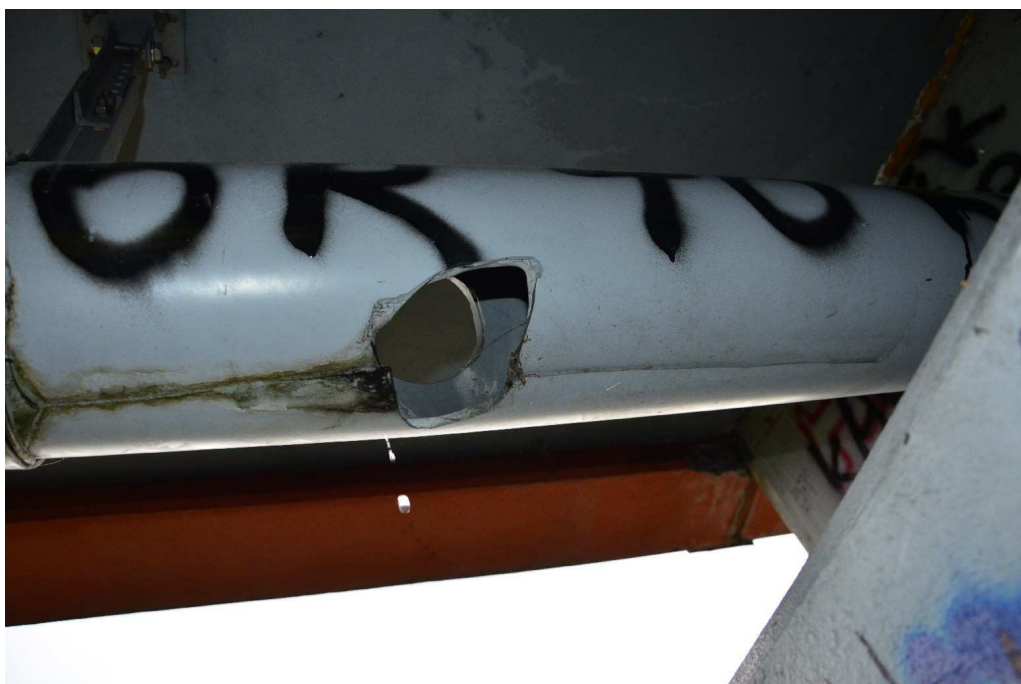
Fot. 12 Instalacja odwodnienia

*Rozkradziona i zdewastowana instalacja odwodnienia wiaduktu.*

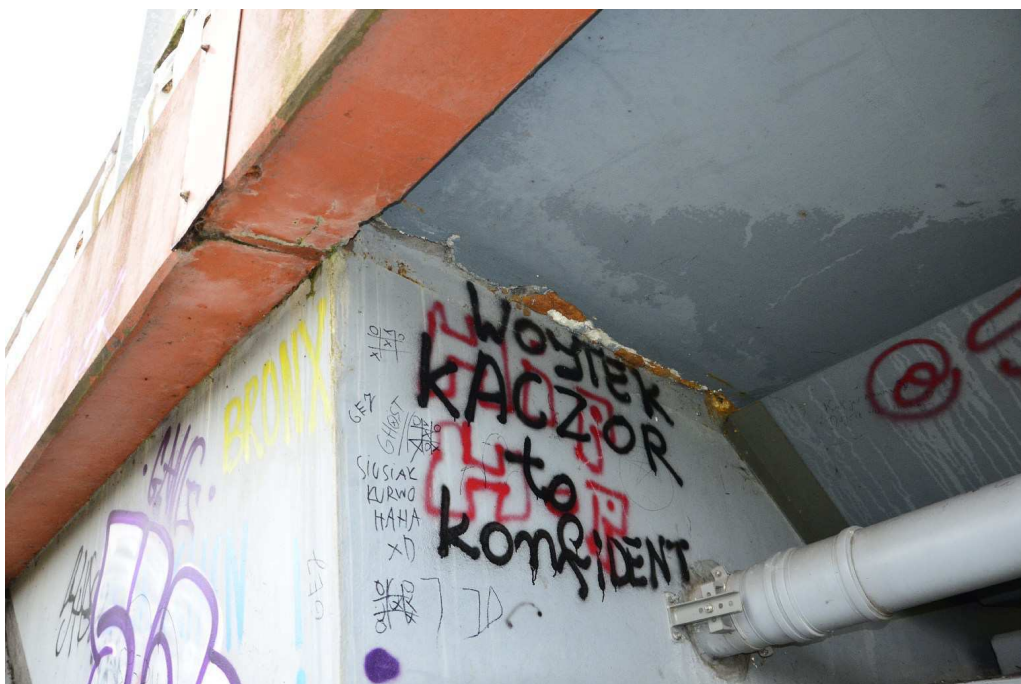
Fot. 13 Wspornik podchodnikowy

*Korodujące stalowe kątowniki pozostawione w szczelinach dylatacyjnych z okresu budowy.  
Pozostawiona z okresu budowy pianka poliuretanowa w szczelinie dylatacyjnej.*

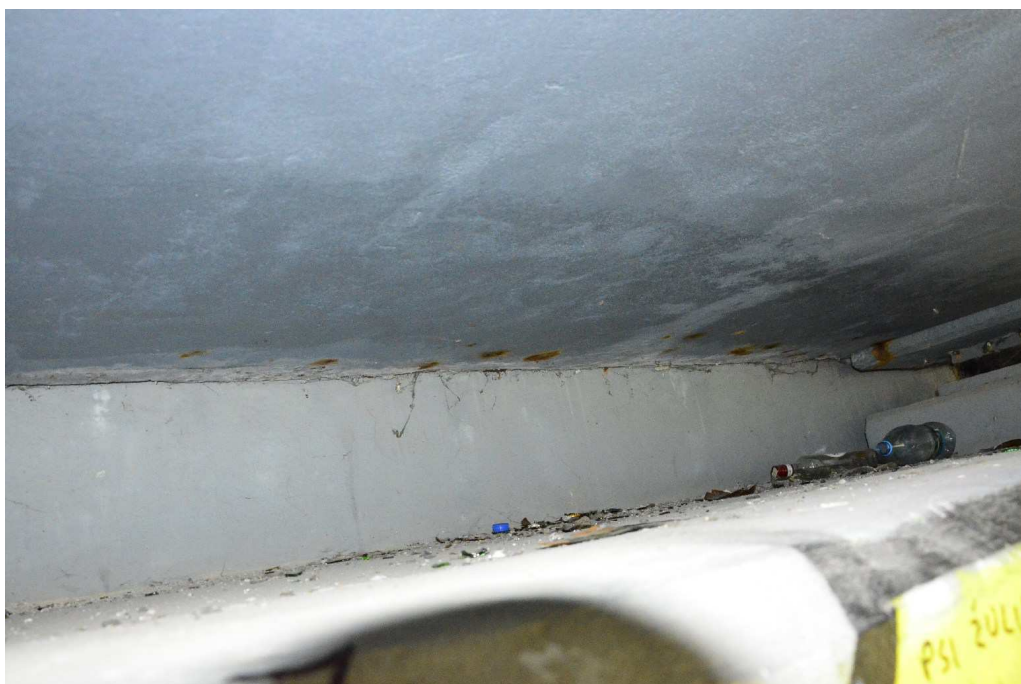
Fot. 14 Krawędź płyty ustroju nośnego

*Korozja zbrojenia na końcach płyty ustroju nośnego być może spowodowana niewielkimi  
przeciekami urządzeń dylatacyjnych.*

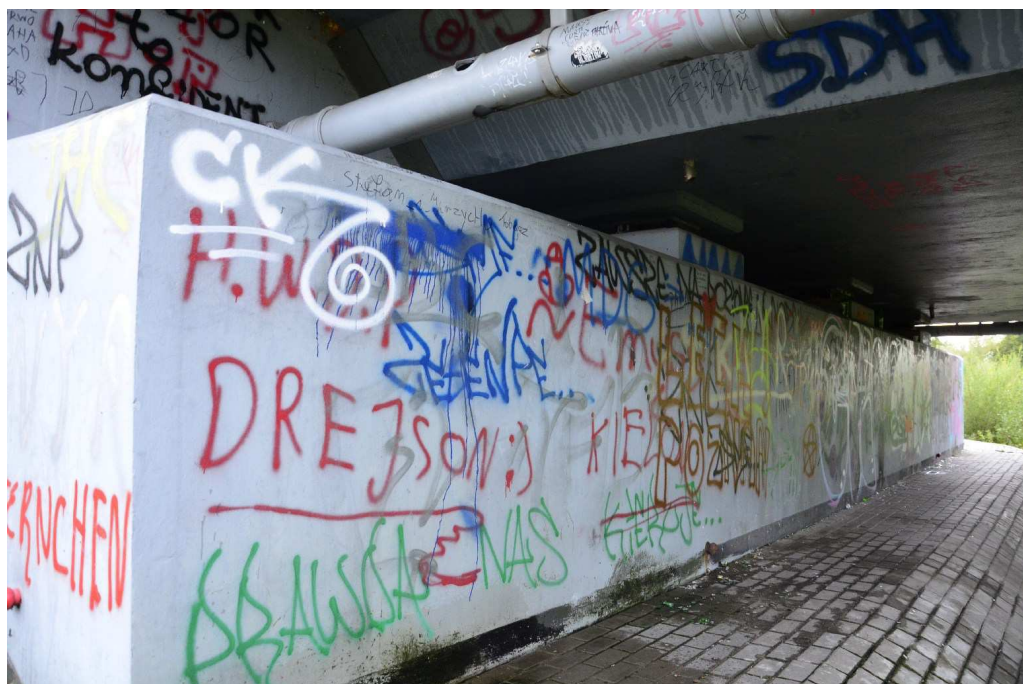
Fot. 15 Przyczółek estakady  
*Graffiti na powierzchni przyczółków.*

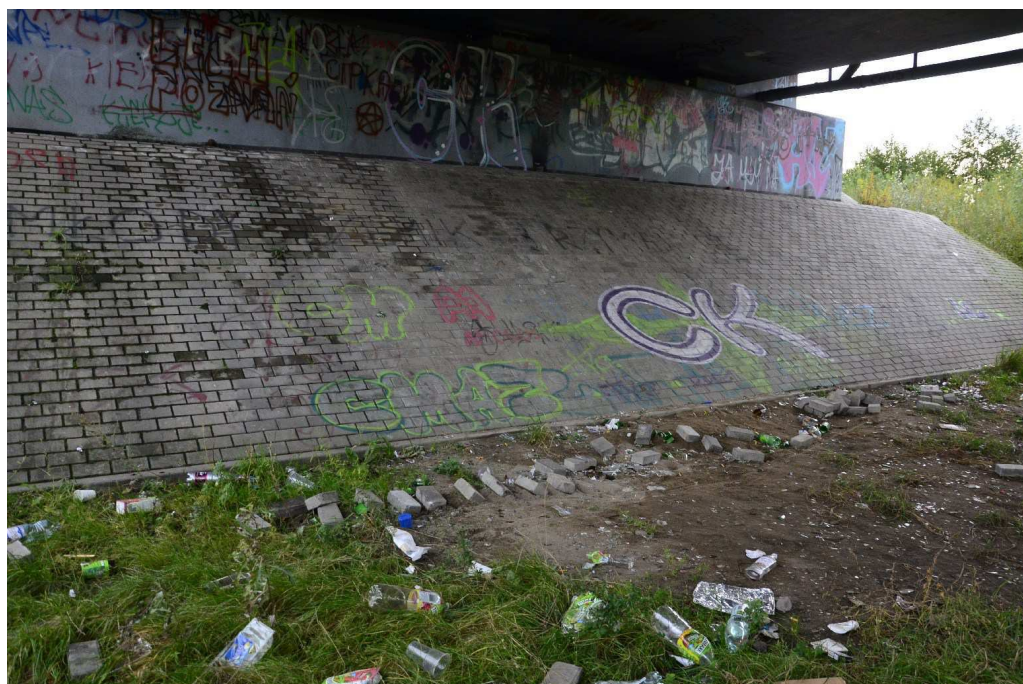
Fot. 16 Teren pod obiektem  
*Bardzo silnie zanieczyszczony śmieciami teren pod obiektem.*

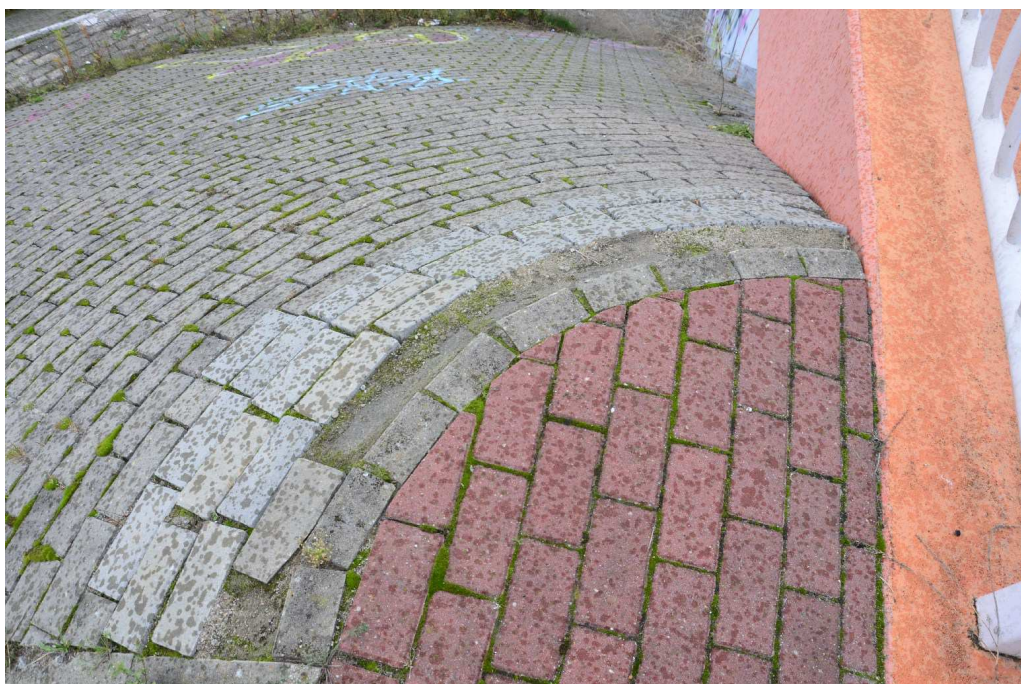
Fot. 17 Stożek skarpowy

*Ubytki pojedynczych kostek brukowych umacniających stożek na szczycie skarpy.*

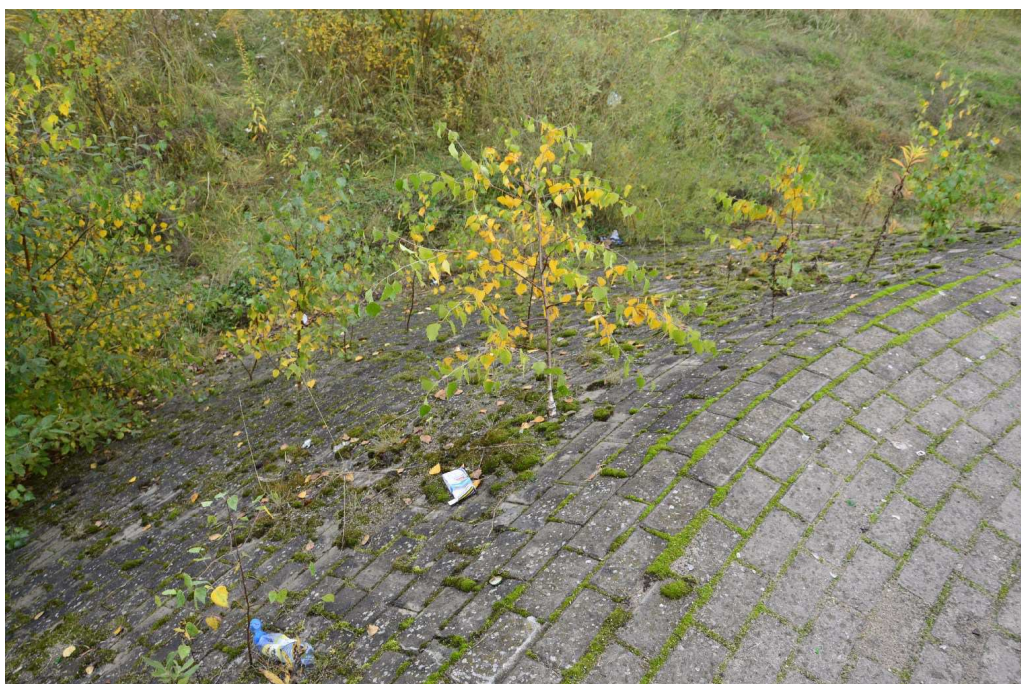
Fot. 18 Stożek skarpowy

*Porost traw, chwastów i małych drzew na umocnieniu skarpy.  
Sytuacja niedopuszczalna, gdyż roślinność niszczy korzeniami betonowe umocnienie oraz zagęszczony stożek skarpowy.*

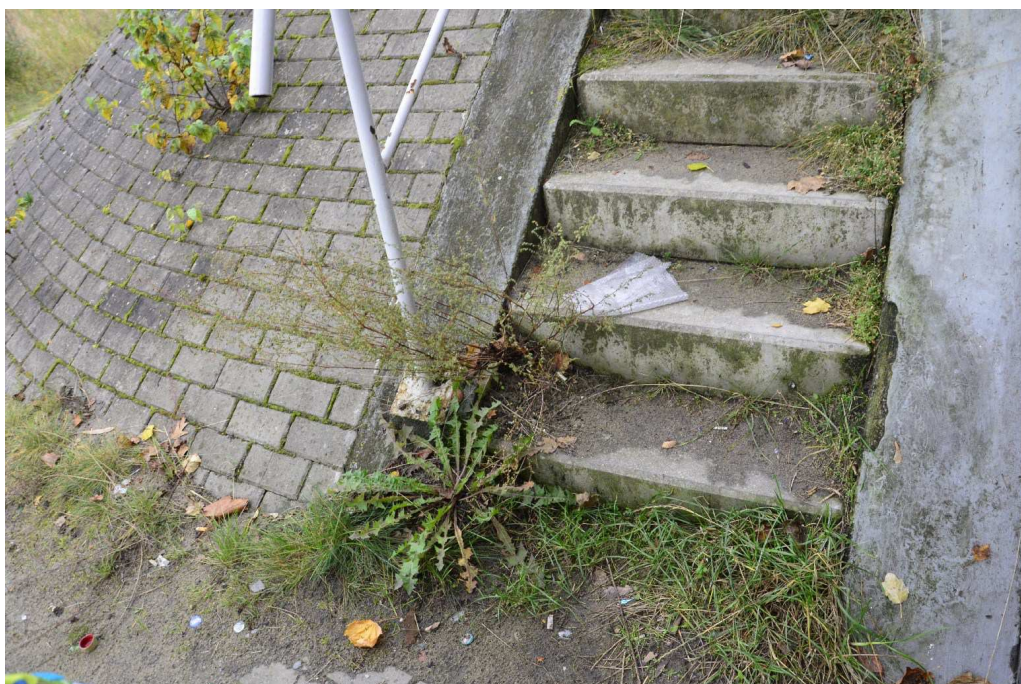
Fot. 19 Schody skarpowe

*Bardzo silnie zanieczyszczone ziemią i bardzo silnie porośnięte roślinnością schody skarpowe. Utrzymywanie takiego stanu obiektu będzie w dłuższej perspektywie prowadzić do jego degradacji.*

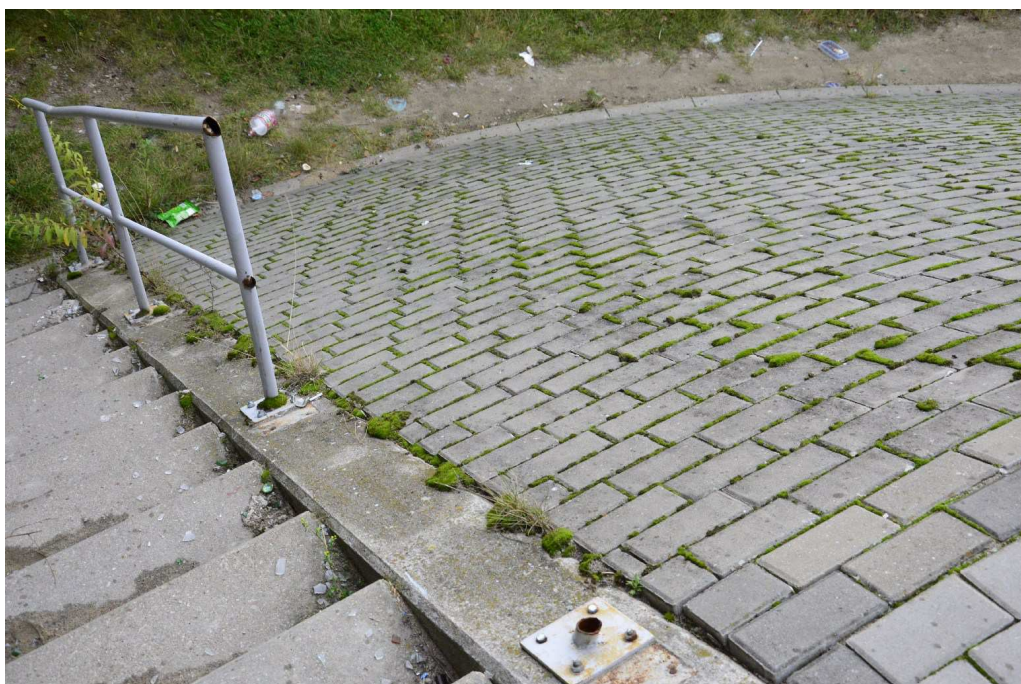
Fot. 20 Balustrada schodów skarpowych

*Brak dużego fragmentu balustrady, która została odcięta i skradziona. Korozja nieprawidłowo zabezpieczonej antykorozyjnie balustrady schodów skarpowych.*
