Załącznik 2 do protokołu okresowej kontroli

JNI: 31001135

DOKUMENTACJA FOTOGRAFICZNA OBIEKTU
z dnia: 20.10.2021r.

DOKUMENTACJA FOTOGRAFICZNA USZKODZEŃ
z dnia: 23.04.2016r.

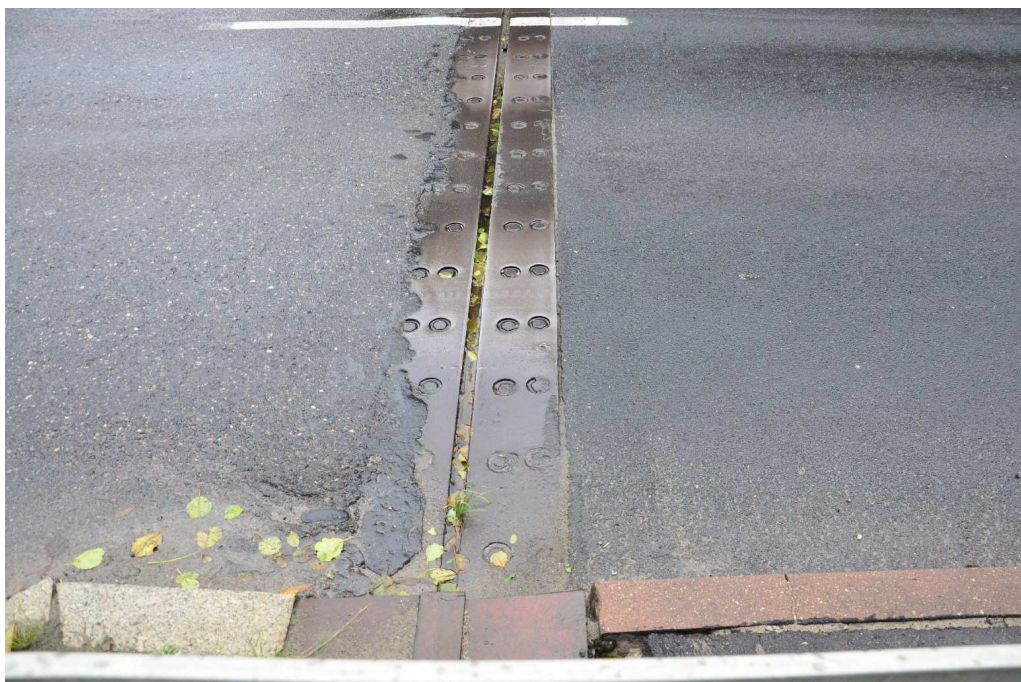
Fot. 3 Nawierzchnia jezdni

Widoczne skoleinowanie nawierzchni na obiekcie i dojazdach oraz silne deformacje przy krawężnikach.

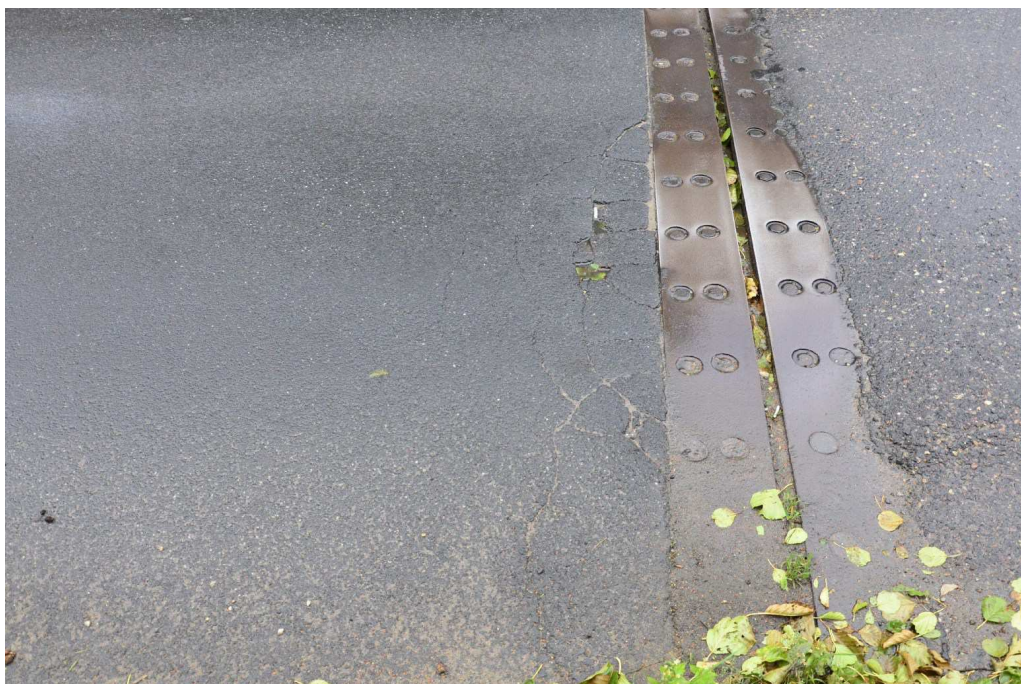
Fot. 4 Urządzenie dylatacyjne

*Uszkodzenia nawierzchni jezdni przy urządzeniu dylatacyjnym od strony dojazdów do obiektu.
Od strony obiektu nawierzchnia nachodzi na stalowy profil urządzenia dylatacyjnego.
Silne zanieczyszczenie urządzenia piaskiem.*

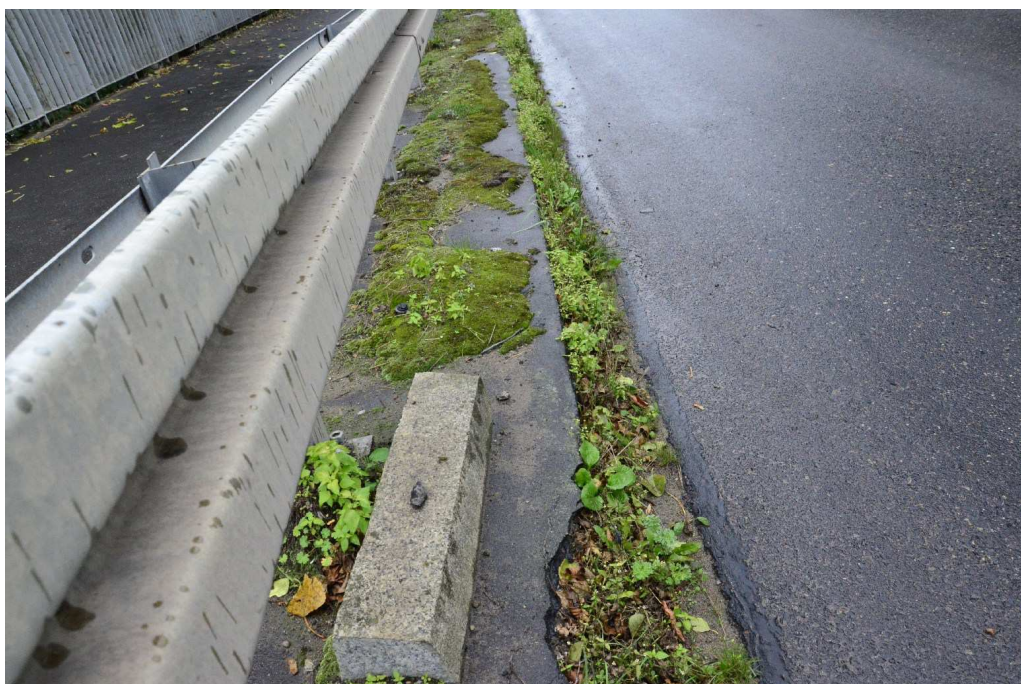
Fot. 5 Nawierzchnia chodnika na obiekcie

Brak krawężników kamiennych na krawędzi kapy chodnikowej, część krawężników została ustawiona na kapie chodnikowej, co stanowi zagrożenie bezpieczeństwa ruchu. Rozległy porost traw, mchów na krawędzi jezdni.

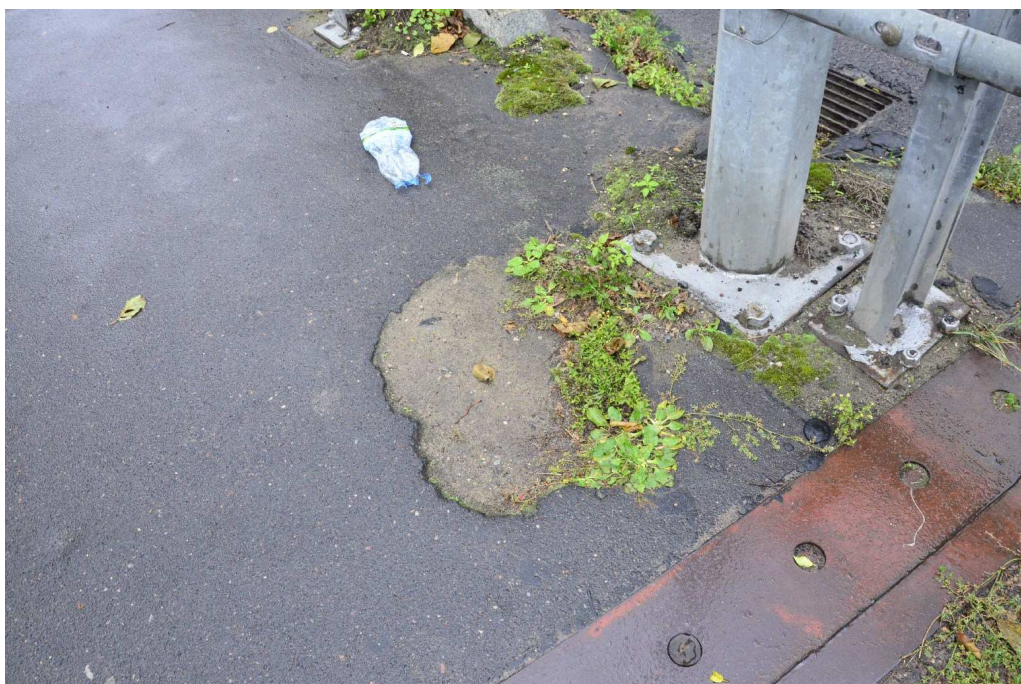
Fot. 6 Nawierzchnia chodnika

Rozległe ubytki nawierzchni asfaltowej chodnika stanowiącej także izolację dla kapy chodnikowej.

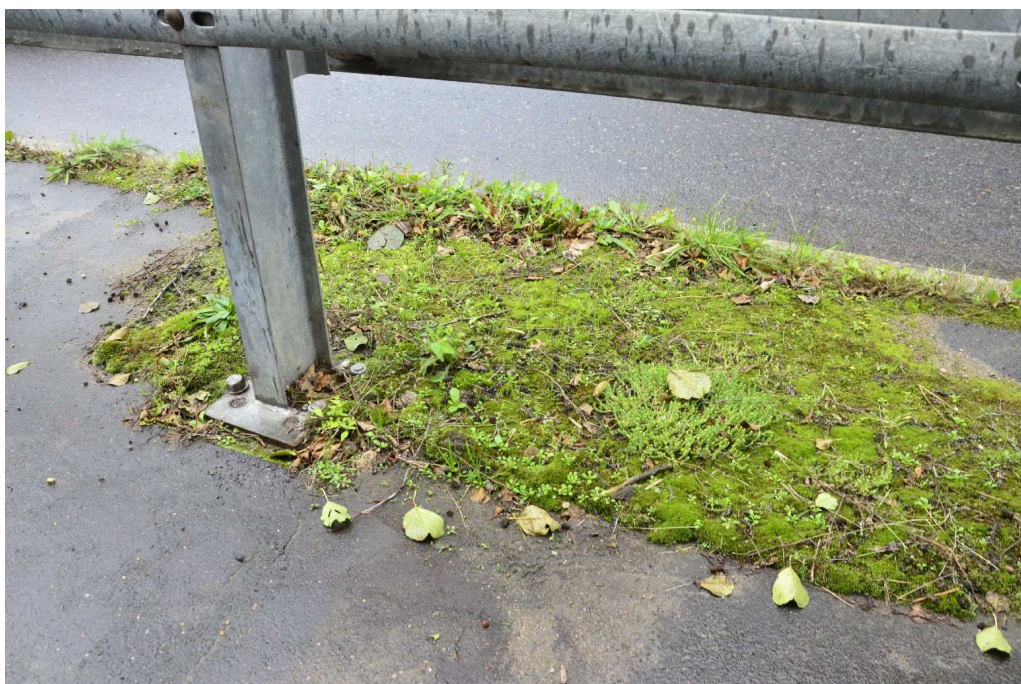
Fot. 7 Nawierzchnia chodnika na obiekcie
Rozległy porost traw i mchów na nawierzchni chodnika.

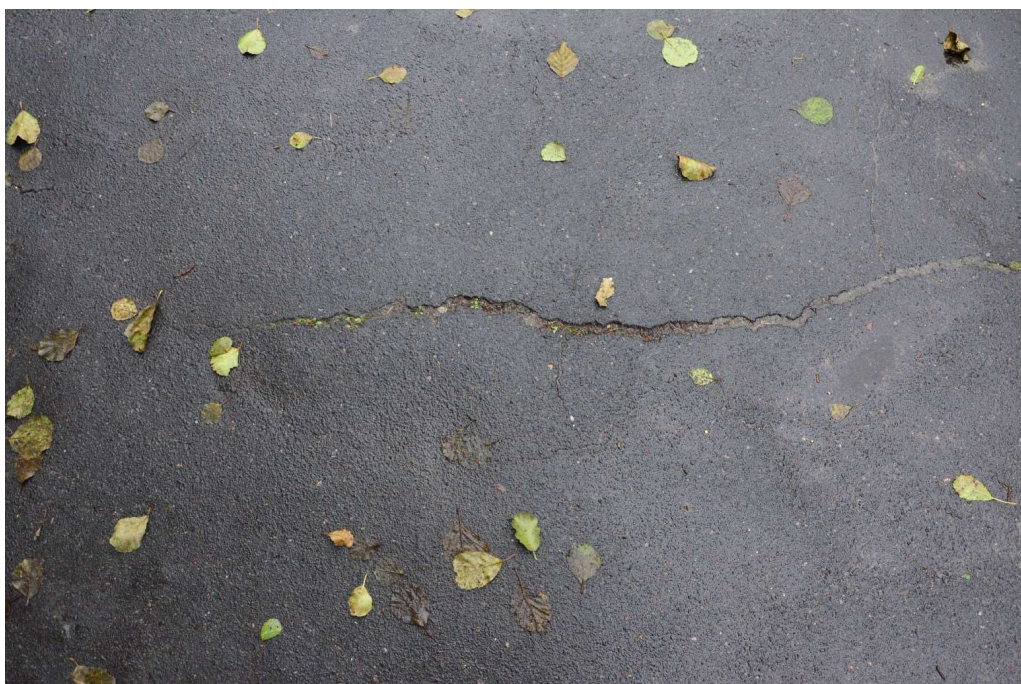
Fot. 8 Nawierzchnia chodnika na obiekcie
Liczne pęknięcia i deformacje w nawierzchni chodnika na obiekcie.

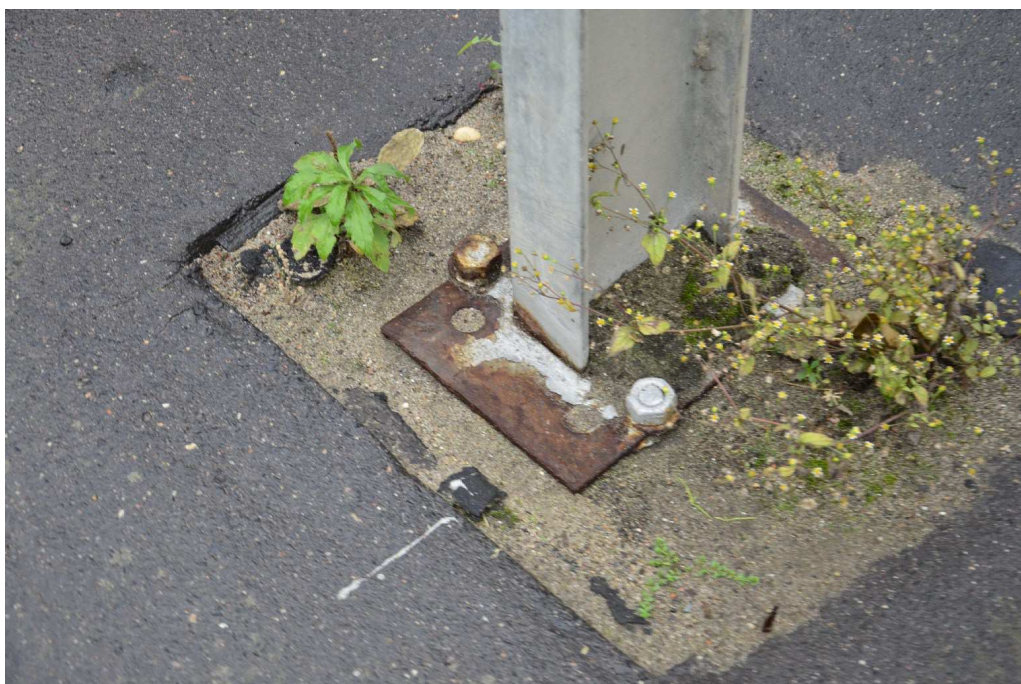
Fot. 9 Bariera na obiekcie

Nieprawidłowo przykręcona bariera na obiekcie, śruby umieszczone na samej krawędzi i poza krawędzią podstawy bariery nie gwarantują właściwego mocowania bariery. Podczas montażu bariery wycięte zostały i nie odtworzone duże fragmenty izolacji-nawierzchni bitumicznej chodników.

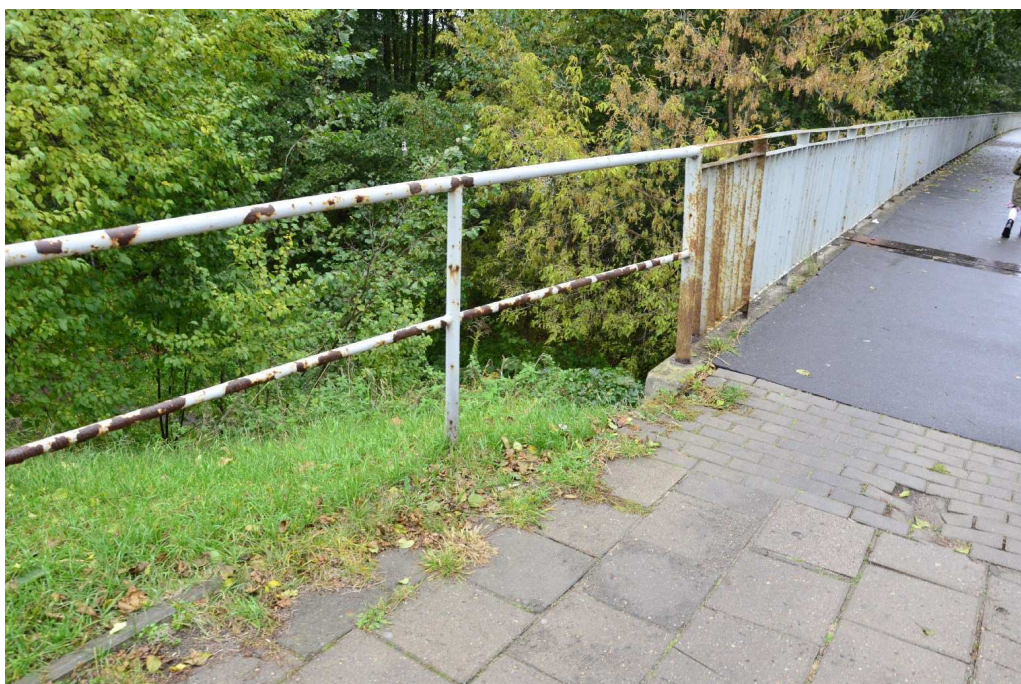
Fot. 10 Balustrada na dojeździe do obiektu

*Nieprawidłowe, niewystarczające zabezpieczenie wysokiej skarpy za mostem.
Korozja balustrady.*

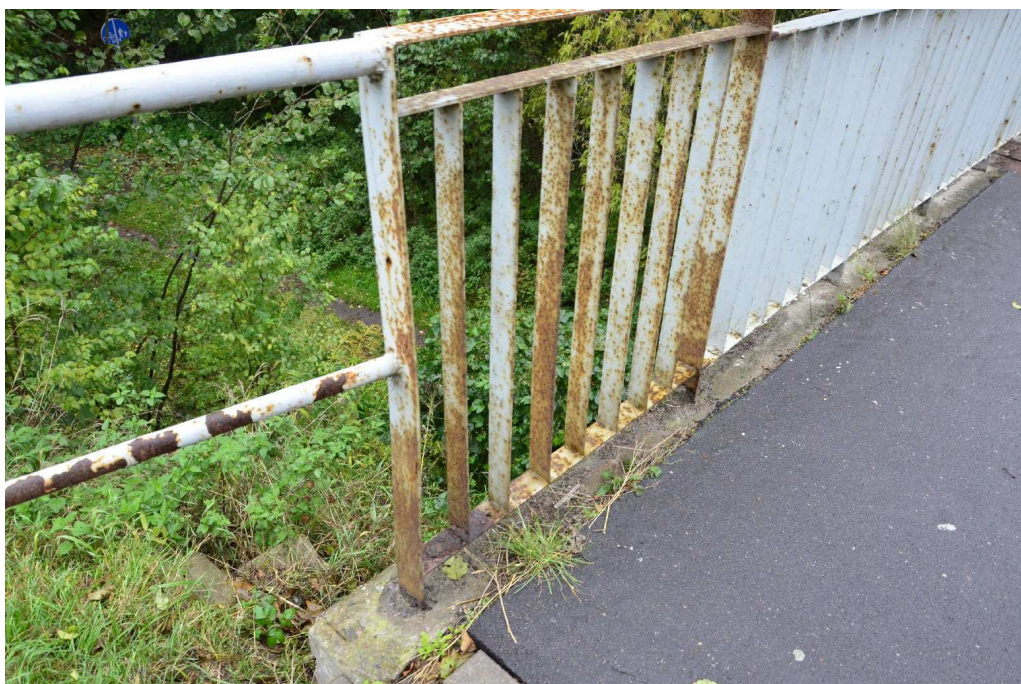
Fot. 11 Balustrada na obiekcie

Zaawansowana korozja balustrady na długości obiektu mostowego.

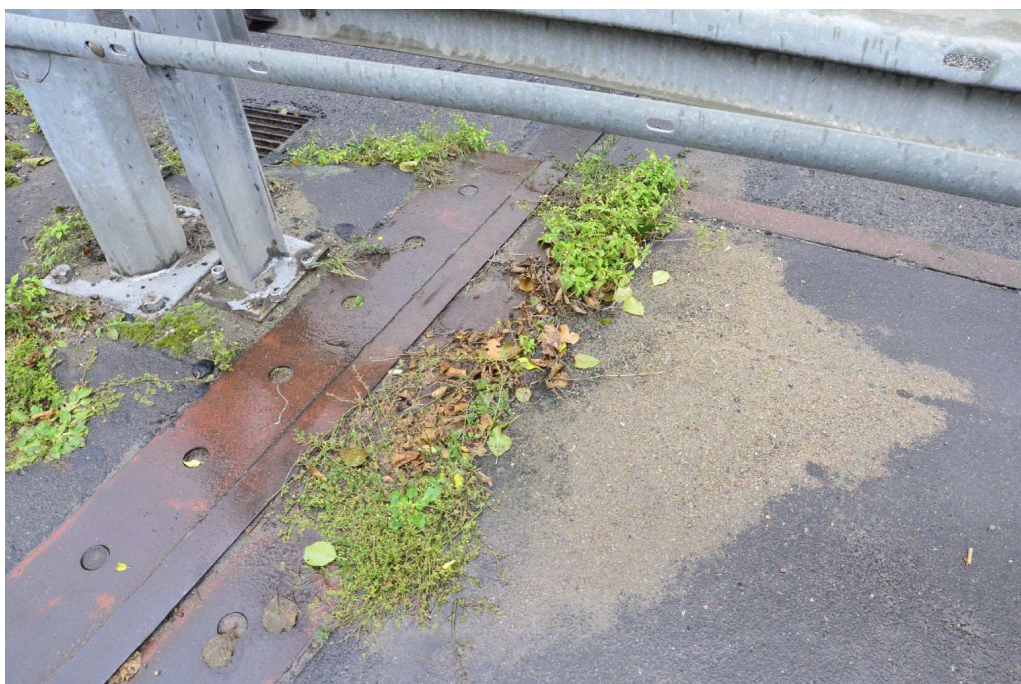
Fot. 12 Urządzenie dylatacyjne w chodniku

*Intensywny porost roślinności w urządzeniu dylatacyjnym.
Zanieczyszczenie nawierzchni piaskiem.*

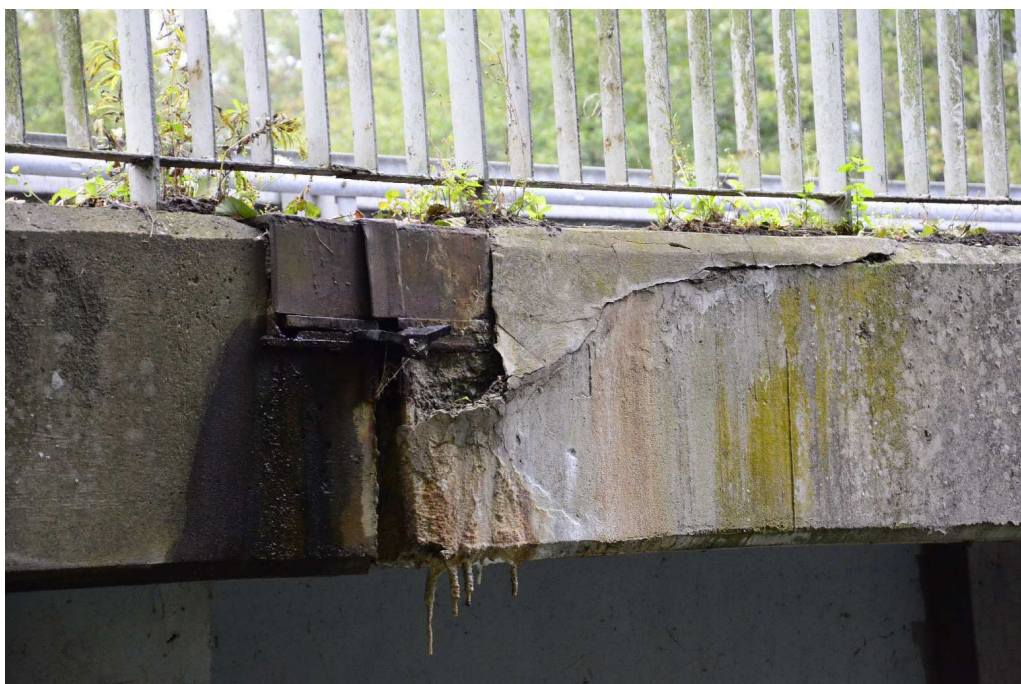
Fot. 13 Belka gzymsowa

*Pęknięcia i nacieki wapienne na belce gzymsowej przy szczelinie dylatacyjnej.
Uszkodzenie spowodowane przeciekami urządzeń dylatacyjnych.*

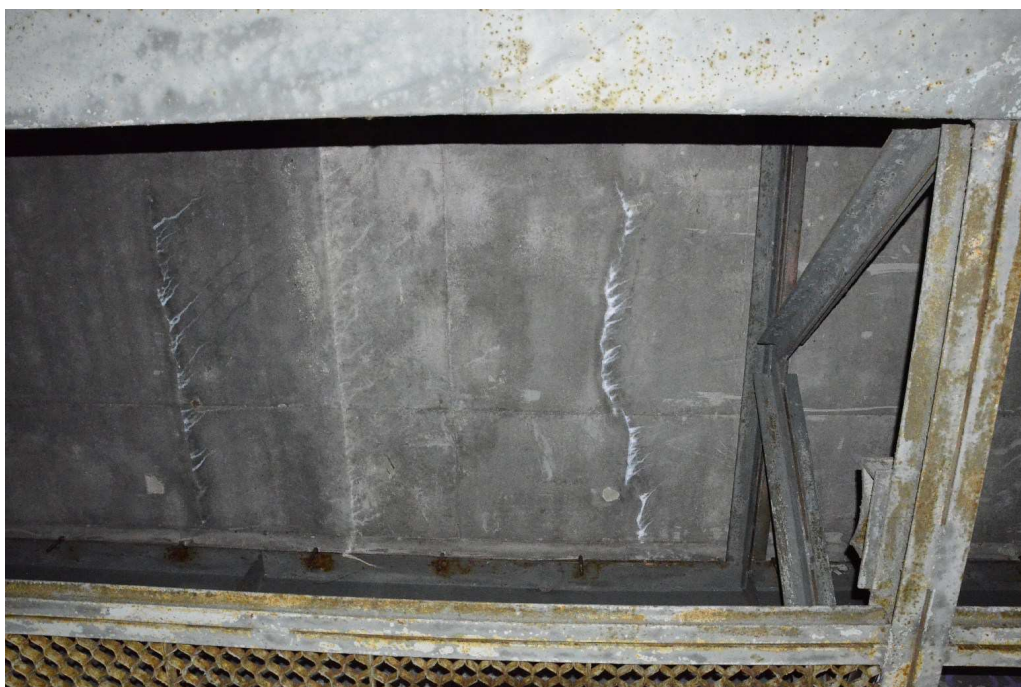
Fot. 14 Płyta pomostowa

*Pęknięcia z wyciekami wapiennymi na spodzie płyty pomostowej.
Wycieki wapienne świadczą o przeciekach izolacji pomostu.*

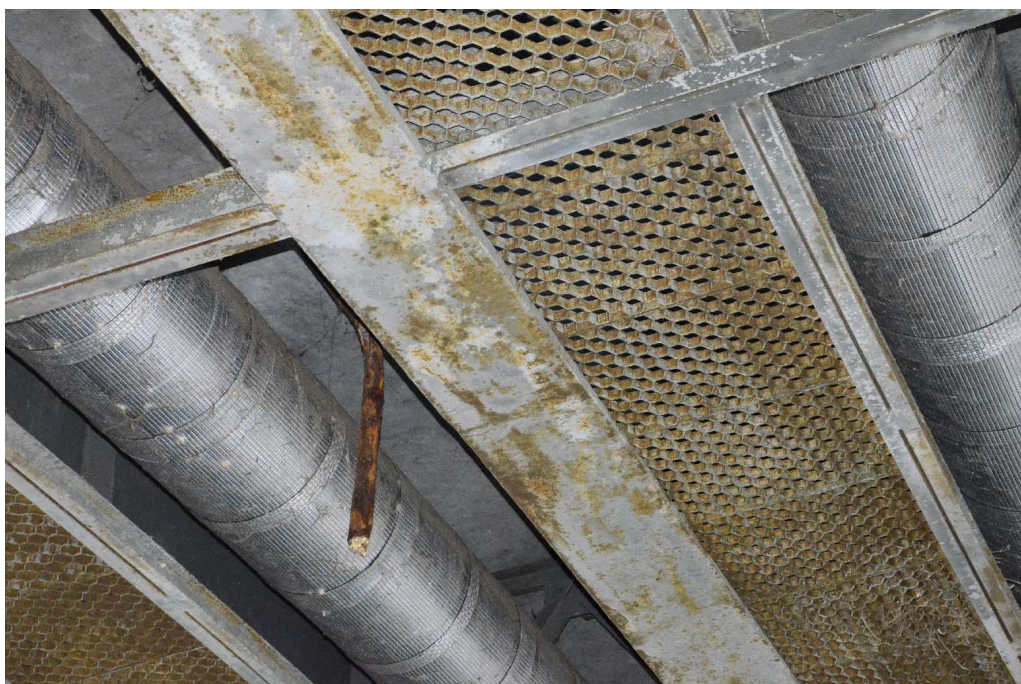
Fot. 15 Stalowy ustrój nośny

Powierzchniowa korozja dźwigarów głównych na powierzchni ok. 30%, głównie dolne półki dźwigarów. Należy przeprowadzić lokalną renowację zabezpieczeń antykorozyjnych konstrukcji stalowej.

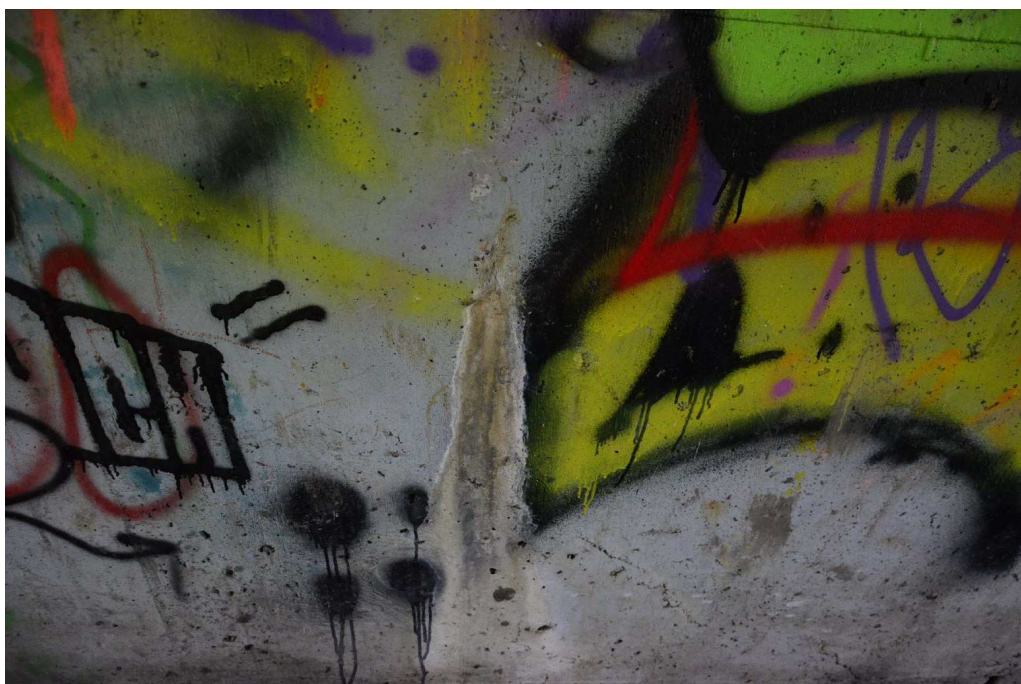
Fot. 16 Przyczółek mostu

*Liczne pionowe pęknięcia w korpusie filara i przyczółków.
Widoczne pęknięcia z wyciekami wapiennym świadczącym o przecieku izolacji odziemnej przyczółka. Graffiti na całej powierzchni podpór.*
