## Załącznik 2 do protokołu okresowej kontroli

JNI: 31001135

**DOKUMENTACJA FOTOGRAFICZNA OBIEKTU**  
z dnia: 20.10.2021r.

**DOKUMENTACJA FOTOGRAFICZNA USZKODZEŃ**  
z dnia: 20.10.2021r.

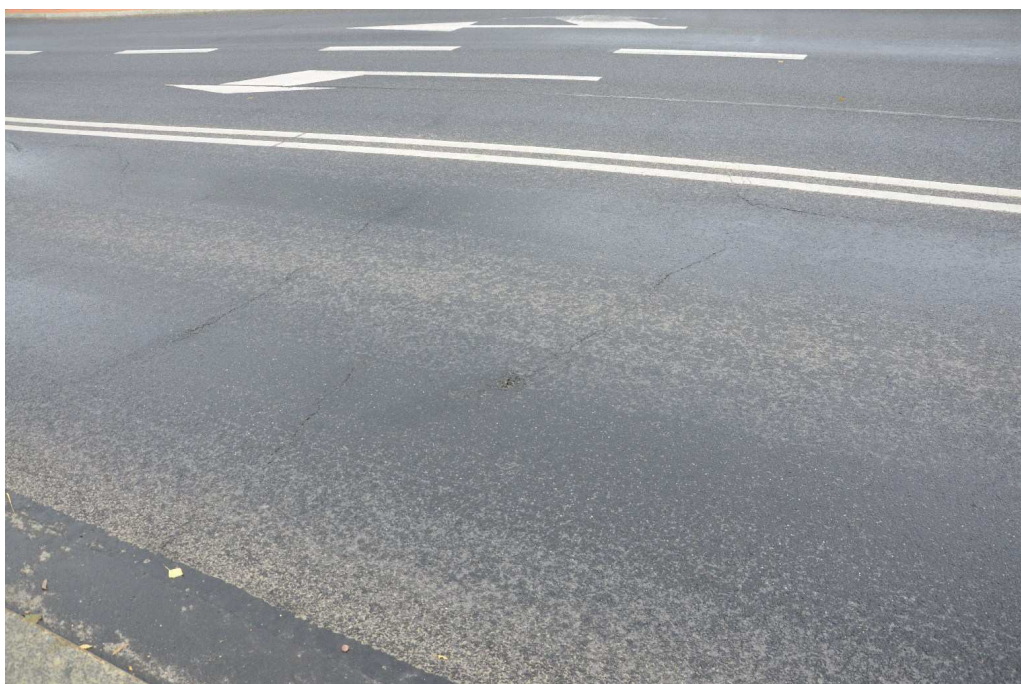
Fot. 3 Nawierzchnia jezdni na obiekcie

*Liczne pęknięcia nawierzchni jezdni na obiekcie. Część pęknięć została naprawiona, lecz bez nacięcia nawierzchni, przez co zalewka nie spełnia poprawnie funkcji uszczelniającej.*

**Brak prawidłowej naprawy doprowadzi do dalszych uszkodzeń.**

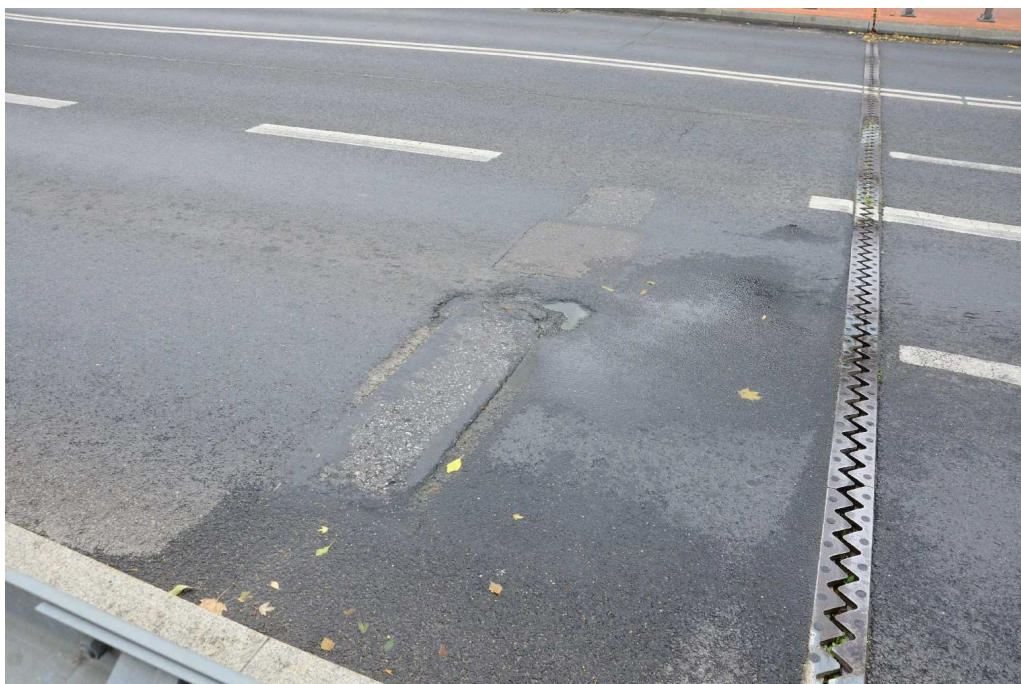
Fot. 4 Nawierzchnia jezdni na obiekcie

*Laty naprawcze w nawierzchni jezdni, dookoła lat widoczne są wykruszenia i ubytki nawierzchni.*

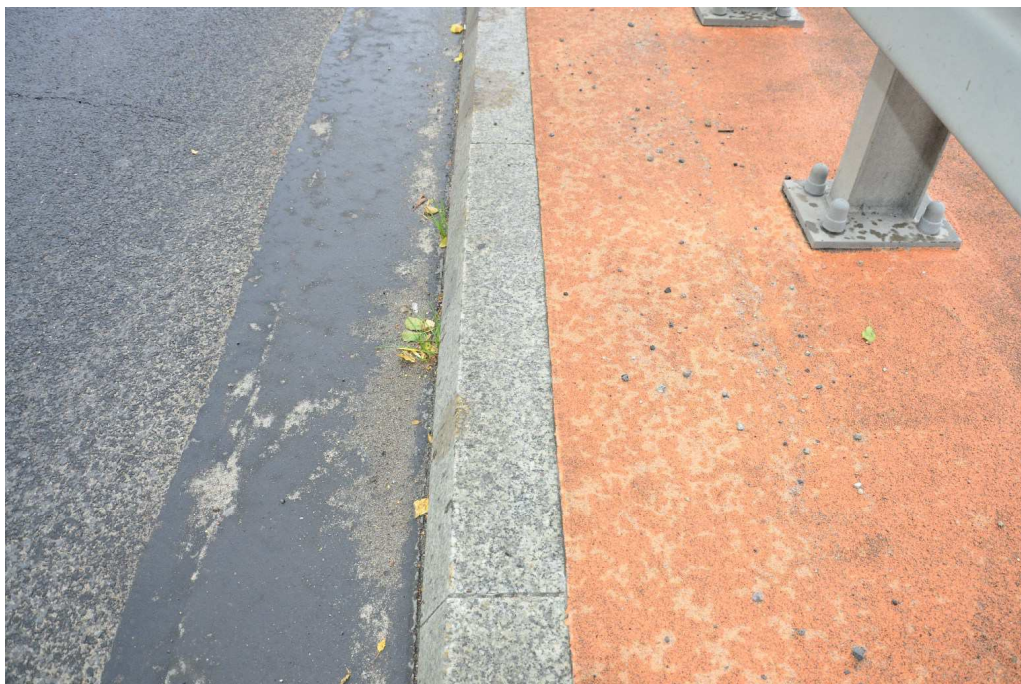
Fot. 5 Nawierzchnia jezdni na obiekcie, krawężnik

*Porost roślinności na styku nawierzchni jezdni i krawężnika.  
Ogniska korozji w miejscach kotwienia prętów w krawężnikach.  
Przyczyną uszkodzenia jest brak właściwego otulenia prętów klejem żywicznym.*

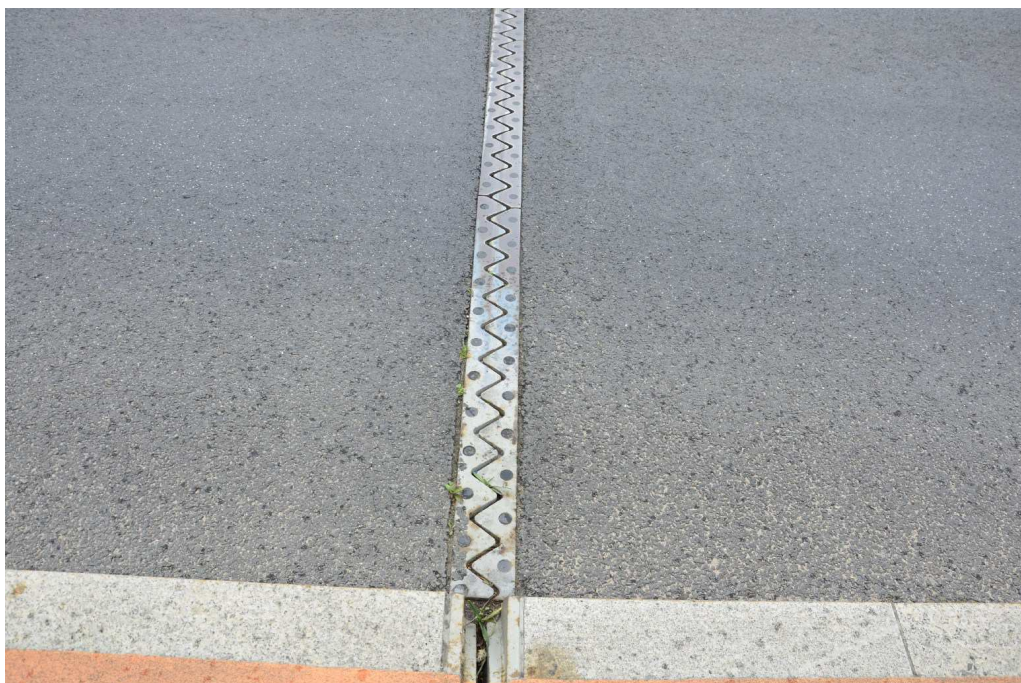
Fot. 6 Modułowe urządzenie dylatacyjne

**Nieprawidłowa szczelina dylatacyjna jak na temperaturę w dniu wykonywania przeglądu. Szczelina dylatacyjna jest niemal zamknięta. Przyczyną może być przemieszczenie - obrót przyczółka (spowodowany np. nieprawidłowym fundamentowaniem) lub uszkodzenie zakotwienia urządzenia. Należy pilnie zlecić ekspertyzę techniczną która określi przyczynę awarii oraz wskaże sposób jej naprawy.**

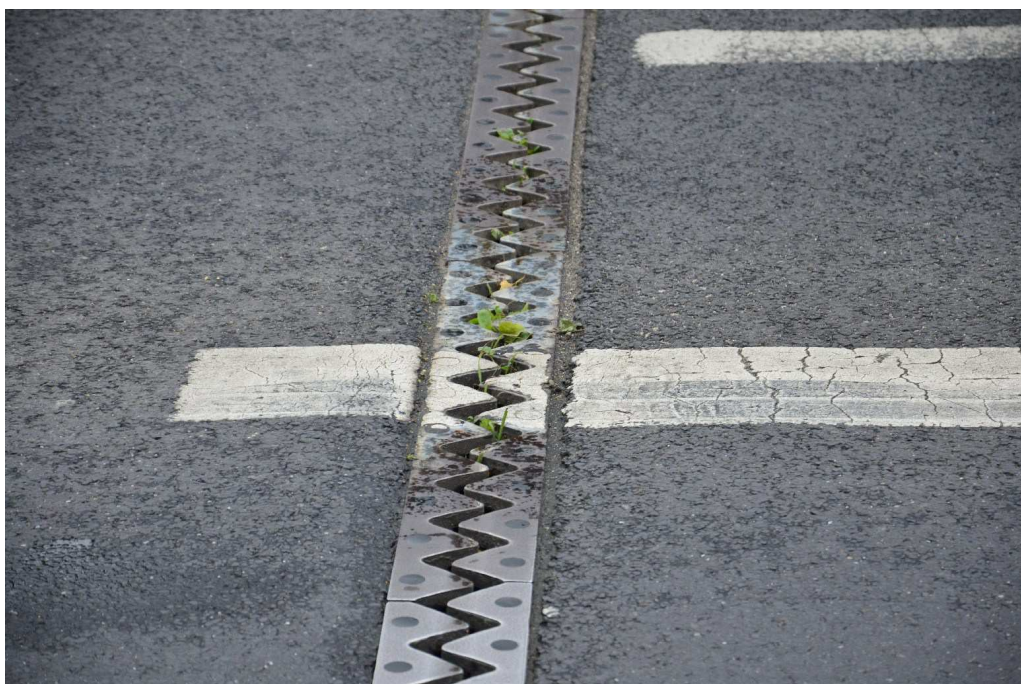
Fot. 7 Modułowe urządzenie dylatacyjne

*Silne zanieczyszczenie urządzenia dylatacyjnego piaskiem wraz z porostem traw. Sytuacja taka jest niedopuszczalna, gdyż zanieczyszczenia i roślinność w dłuższym czasie będą powodować stopniową degradację urządzenia i nawierzchni przy urządzeniu. Widoczna duża szczelina pomiędzy nawierzchnią jezdni, a dylatacją modułową - **brak zalewek**.*

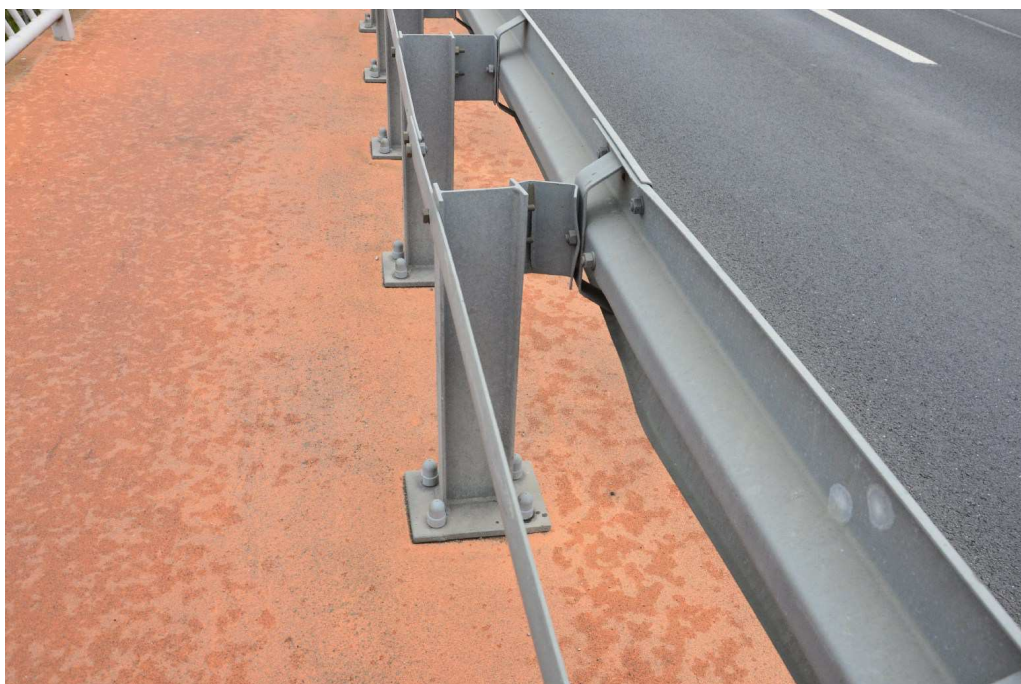
Fot. 8 Bariera na obiekcie

*Niewielkie, pojedyncze uszkodzenie bariery wskutek uderzenia pojazdu.*

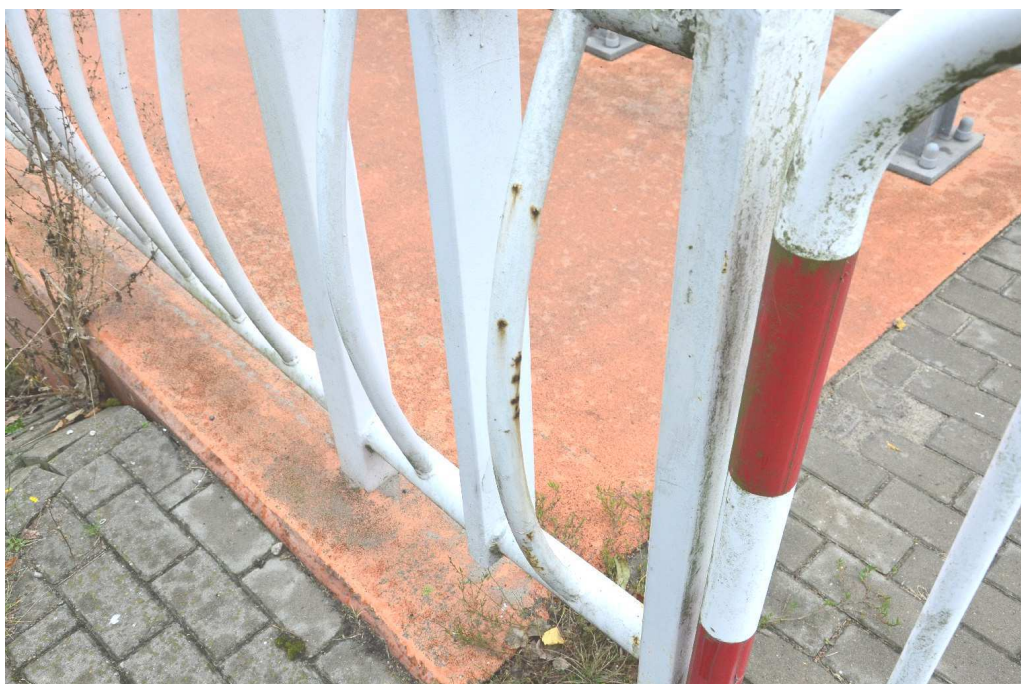
Fot. 9 Balustrada na obiekcie

*Lokalne ogniska korozji, spowodowane prawdopodobnie uszkodzeniami podczas montażu balustrad, do lokalnej nieprawidłowej naprawy zabezpieczeń antykorozyjnych.*

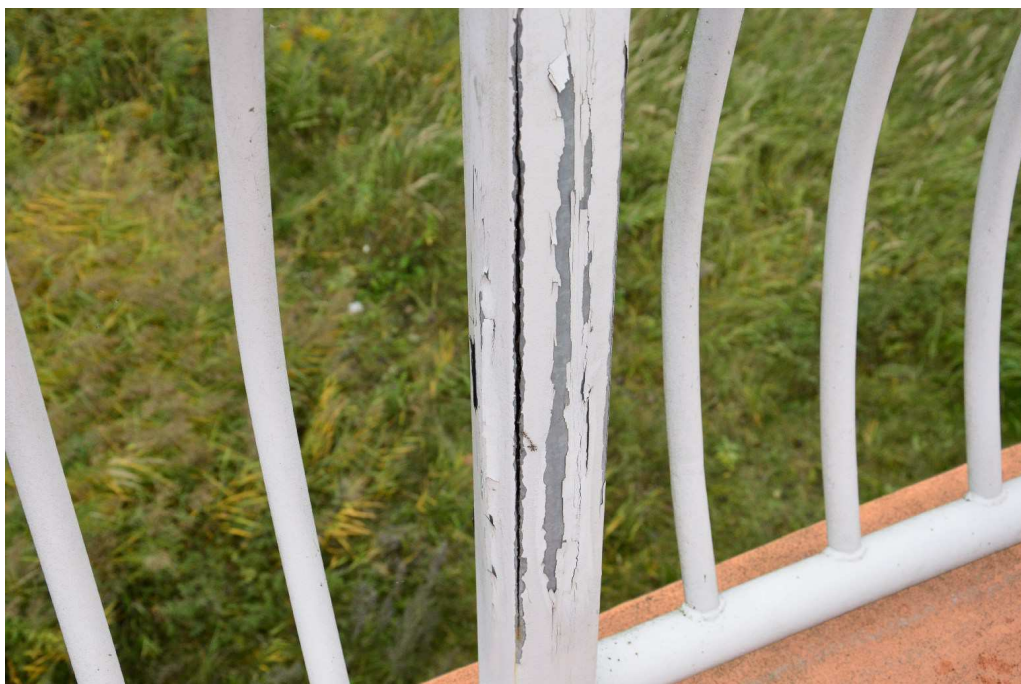
Fot. 10 Balustrada na obiekcie

*Pęknięcie słupka balustrady.  
Złuszczenia powłok malarskich z balustrad po tak krótkim czasie świadczy o nieprawidłowym wykonaniu powłok.*

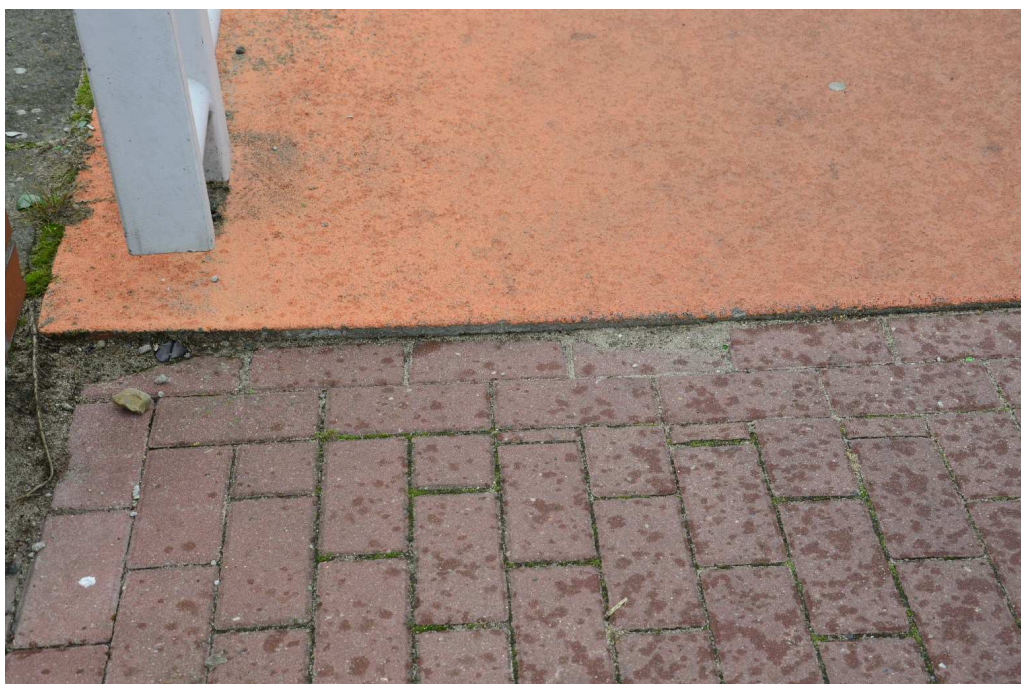
Fot. 11 Nawierzchnia chodnika

*Zaniżenia nawierzchni chodnika z kostki brukowej na dojazdach w stosunku do nawierzchni na kapie chodnikowej na obiekcie.*

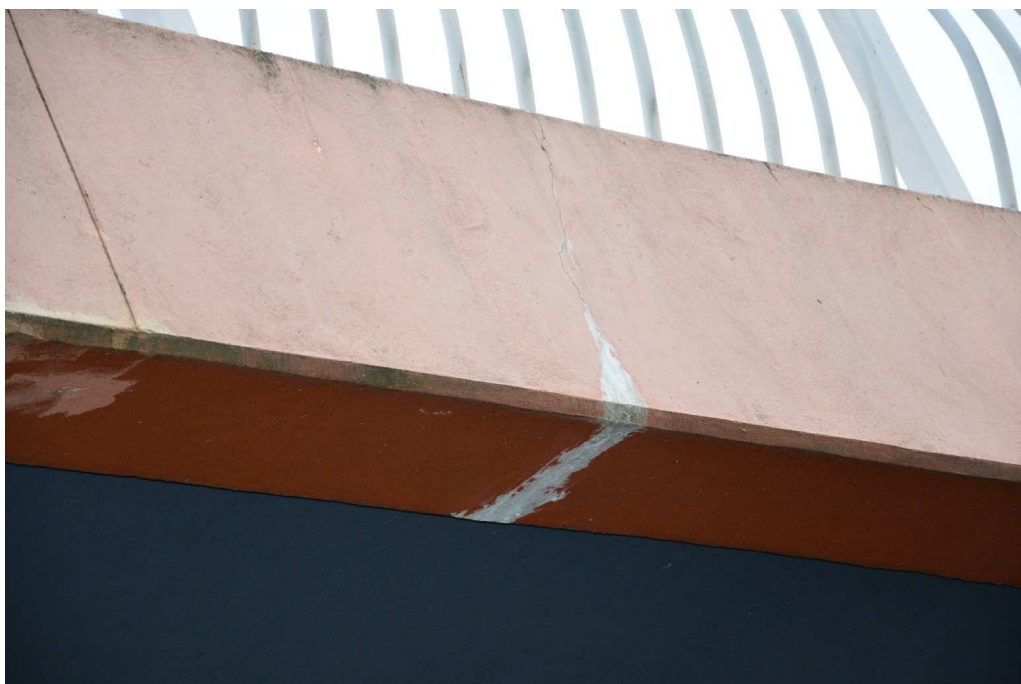
Fot. 12 Belka gzymsowa

*Liczne pęknięcia belek gzymsowych wraz z naciekami wapiennymi.  
Pęknięcia z wyciekami wapiennymi na wsporniku płyty pomostowej nad podporą pośrednią.*

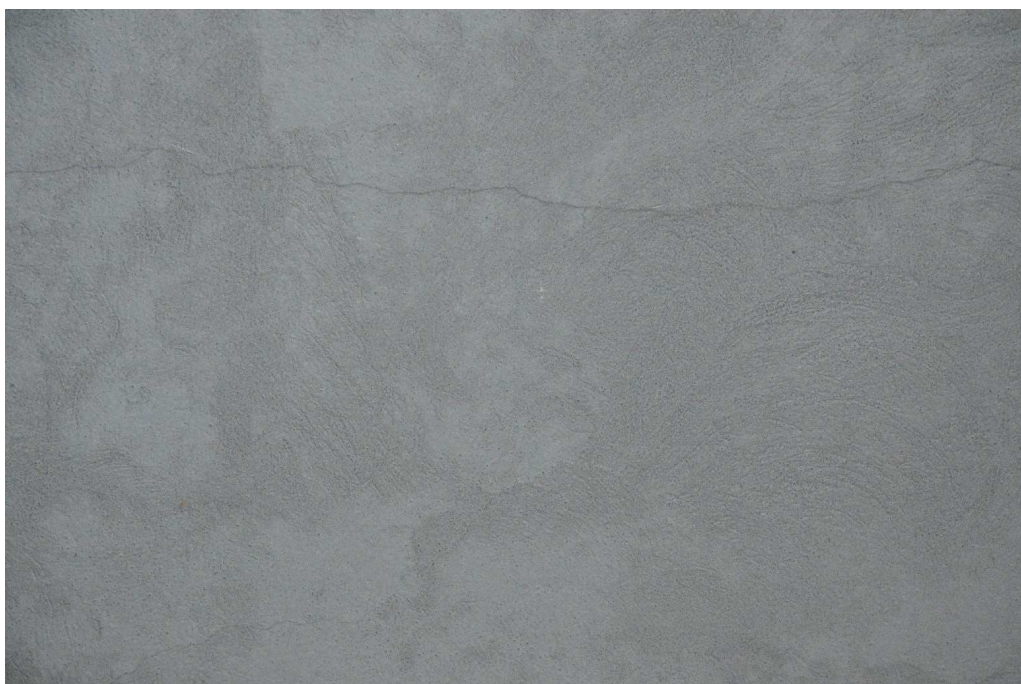
Fot. 13 Płyta pomostowa

*Lokalne pęknięcia płyty pomostowej na długości obiektu.*

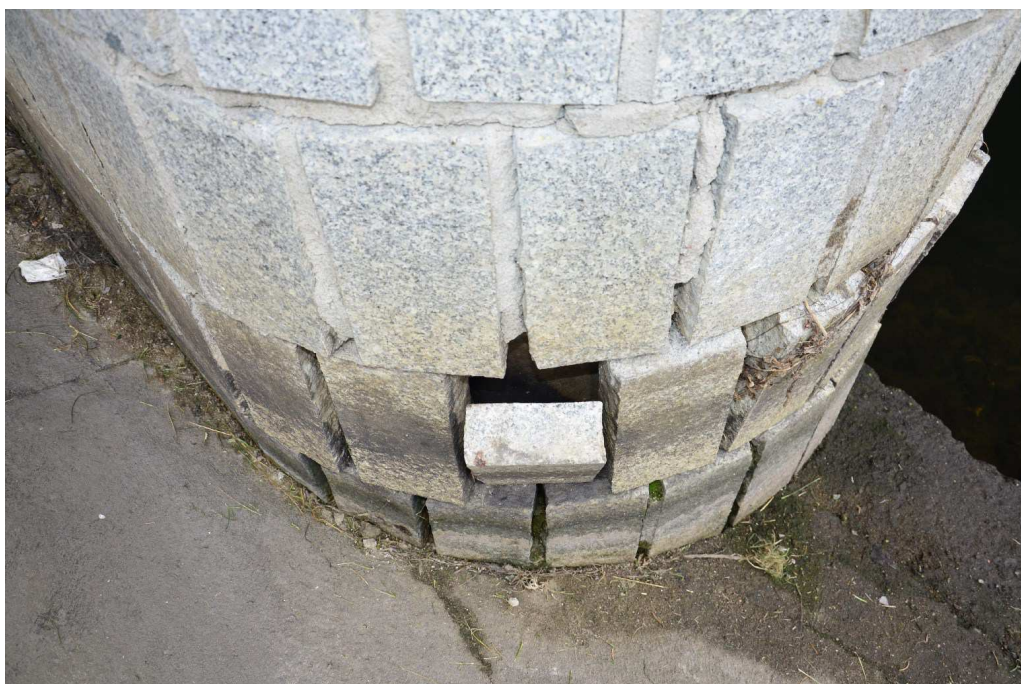
Fot. 14 Filar mostu

*Wyplukane przez wodę spoiny w strefie wahań lustra rzeki oraz widoczne odpadanie okładziny kamiennej. Uszkodzenie spowodowane złą jakością spoin, które można wyskrobać palcem.*

**Ubytki spoin należy pilnie uzupełnić.**

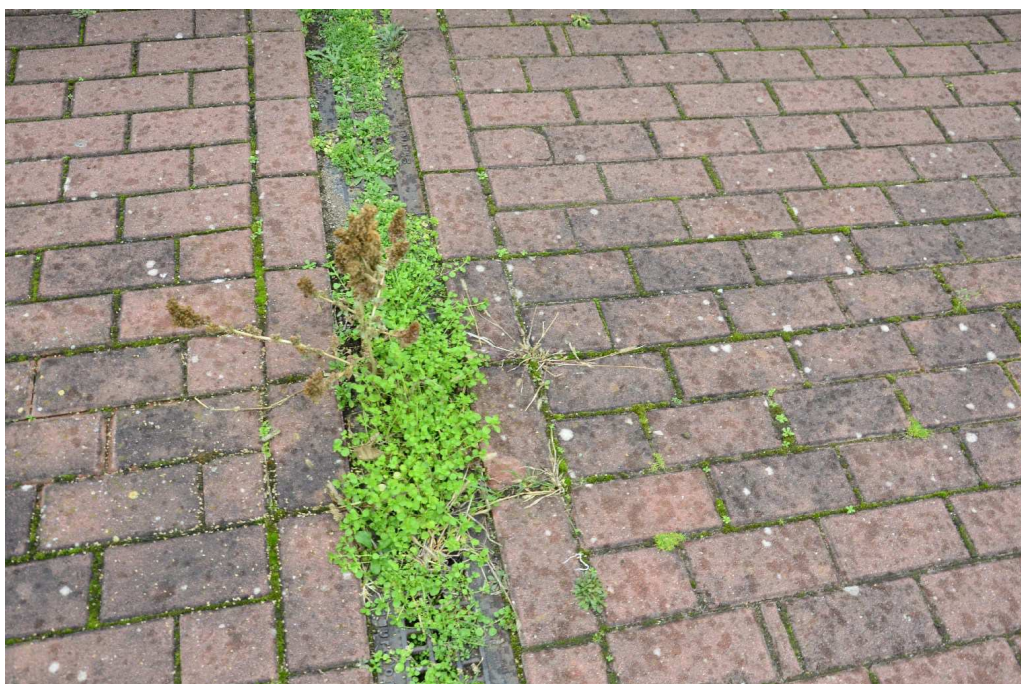
Fot. 15 Pochylnia przy moście

*Całkowicie wypełnione piaskiem oraz porośnięte roślinnością odwodnienie liniowe pochylni.*

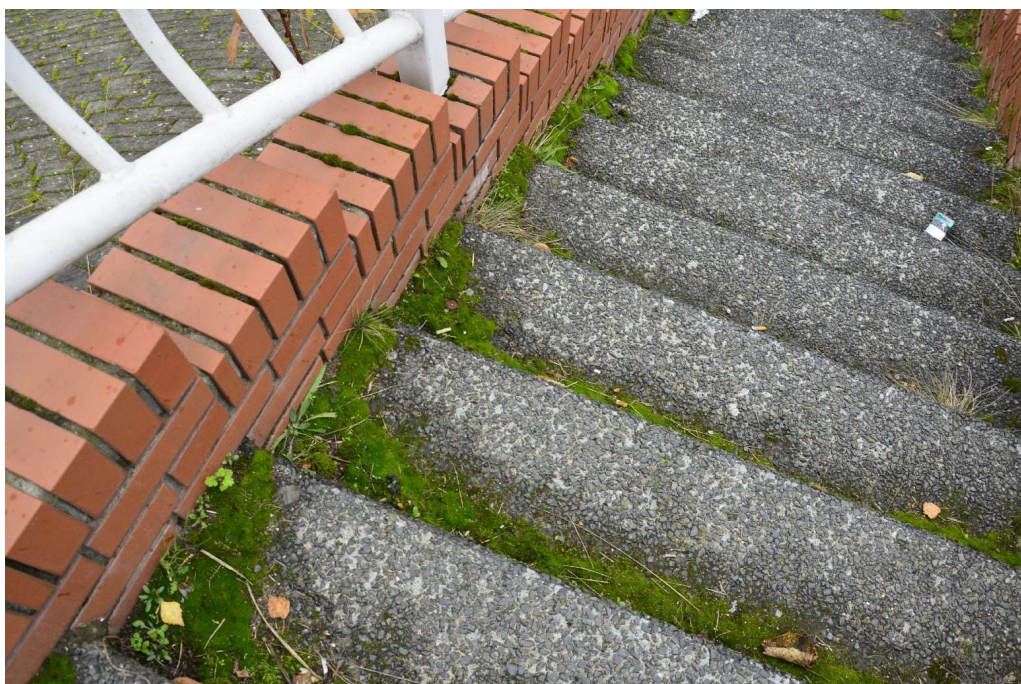
Fot. 16 Schody skarpowe przy obiekcie

*Intensywny mchów i innej roślinności na schodach skarpowych będzie powodował ich degradację.*

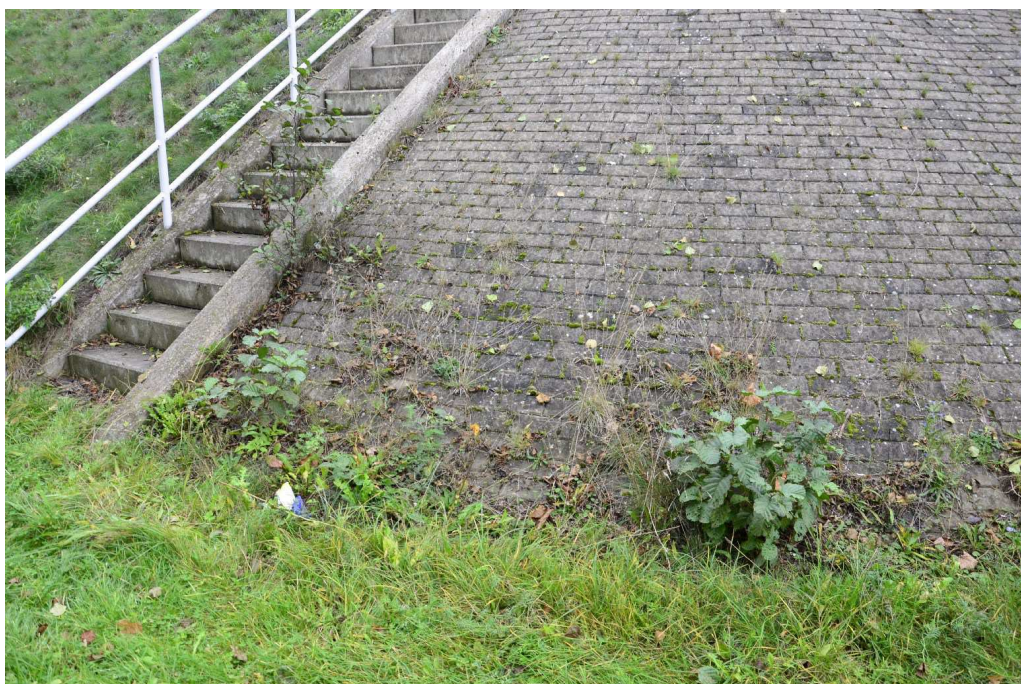
Fot. 17 Skarpa przy obiekcie

*Intensywny porost traw i chwastów na skarpach umocnionych kostką brukową. Lokalnie porastają nawet małe drzewa. Sytuacja niedopuszczalna gdyż roślinność będzie powodować degradację umocnienia.*
