Załącznik 2 do protokołu okresowej kontroli

JNI: 31001136

DOKUMENTACJA FOTOGRAFICZNA OBIEKTU
z dnia: 20.10.2021r.

DOKUMENTACJA FOTOGRAFICZNA USZKODZEŃ
z dnia: 20.10.2021r.

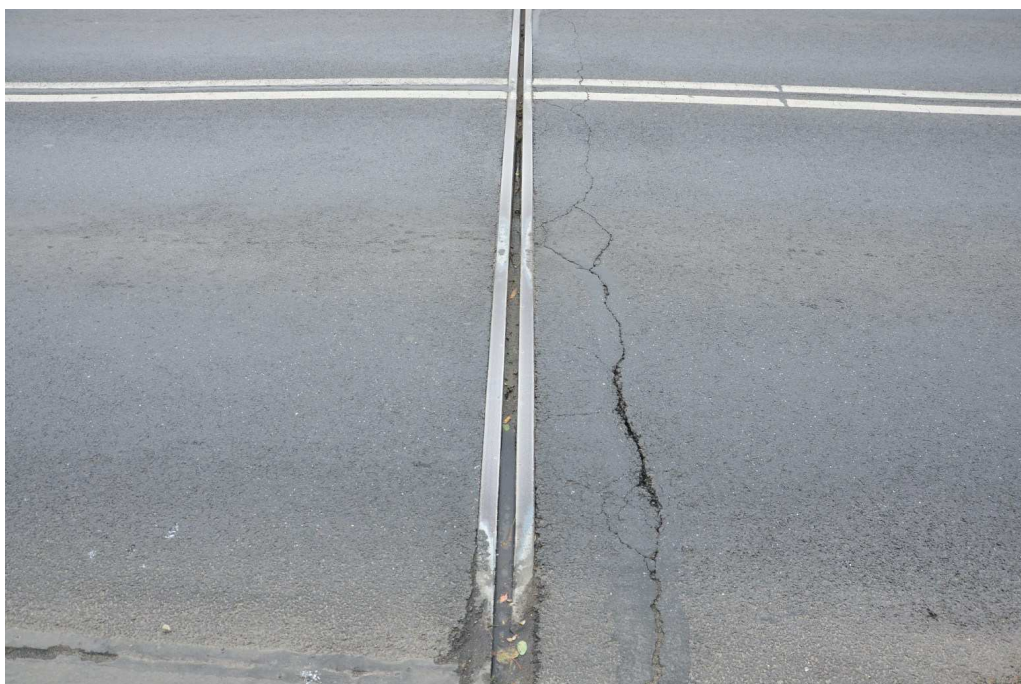
Fot. 3 Nawierzchnia jezdni na dojeździe obiektu

Poprzeczne pęknięcia nawierzchni jezdni za modułowym urządzeniem dylatacyjnym o dużej rozwartości. Przyczyną uszkodzeń jest osiadanie podbudowy nawierzchni na dojazdach. Część pęknięć wypełniona jest zalewką lecz nieprawidłowo. Przed wypełnieniem pęknięcie należy naciąć lub rozfrezować.

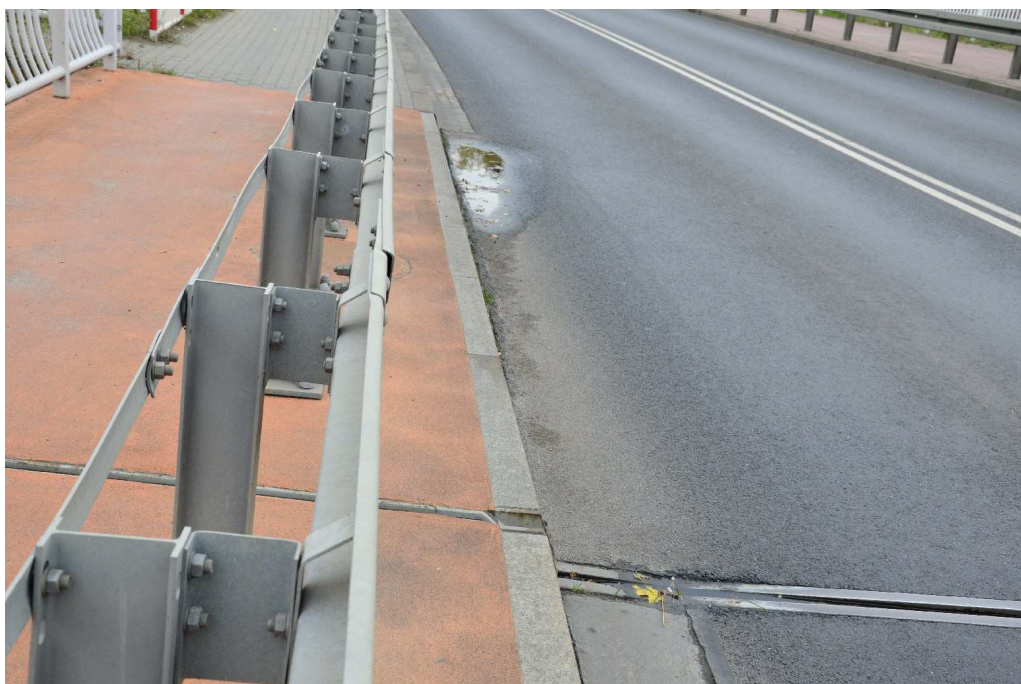
Fot. 4 Nawierzchnia jezdni na dojeździe obiektu

Zaniżenia nawierzchni w których gromadzą się zastoiska wody.

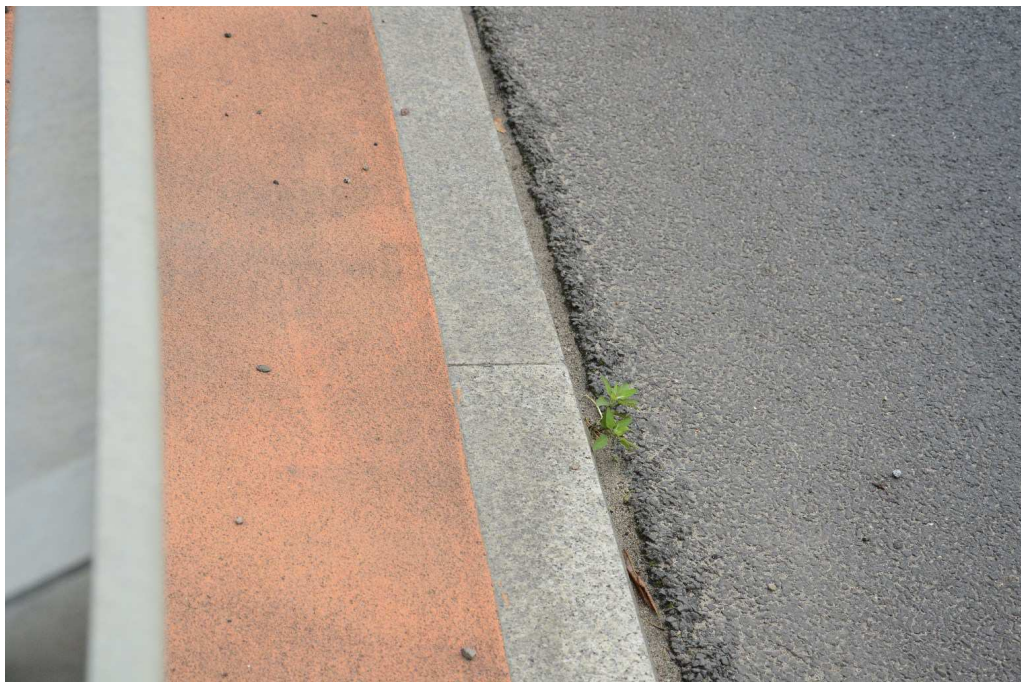
Fot. 5 Nawierzchnia jezdni na obiekcie

*Bardzo duża szczelina pomiędzy nawierzchnią jezdni, a krawężnikiem.
Szczelina wypełniona piaskiem i porośnięta roślinnością.
Szczelinę należy oczyścić i wypełnić zalewką bitumiczną.*

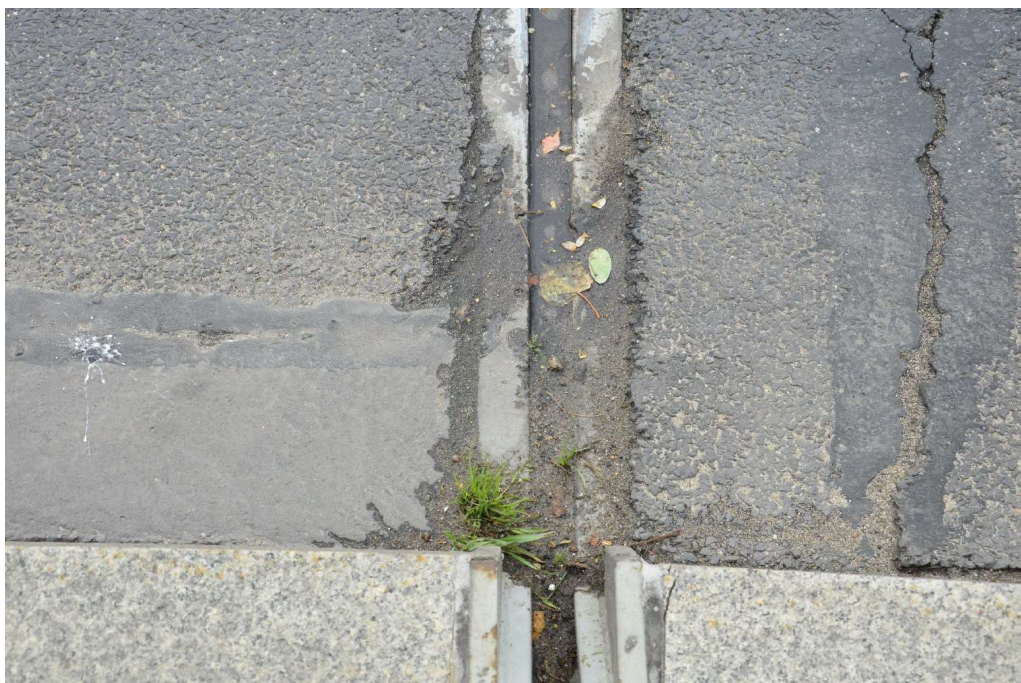
Fot. 6 Modułowe urządzenie dylatacyjne w chodniku

*Silne zanieczyszczenie piaskiem urządzenia dylatacyjnego w strefie krawężnika.
Porost roślinności w urządzeniu.*

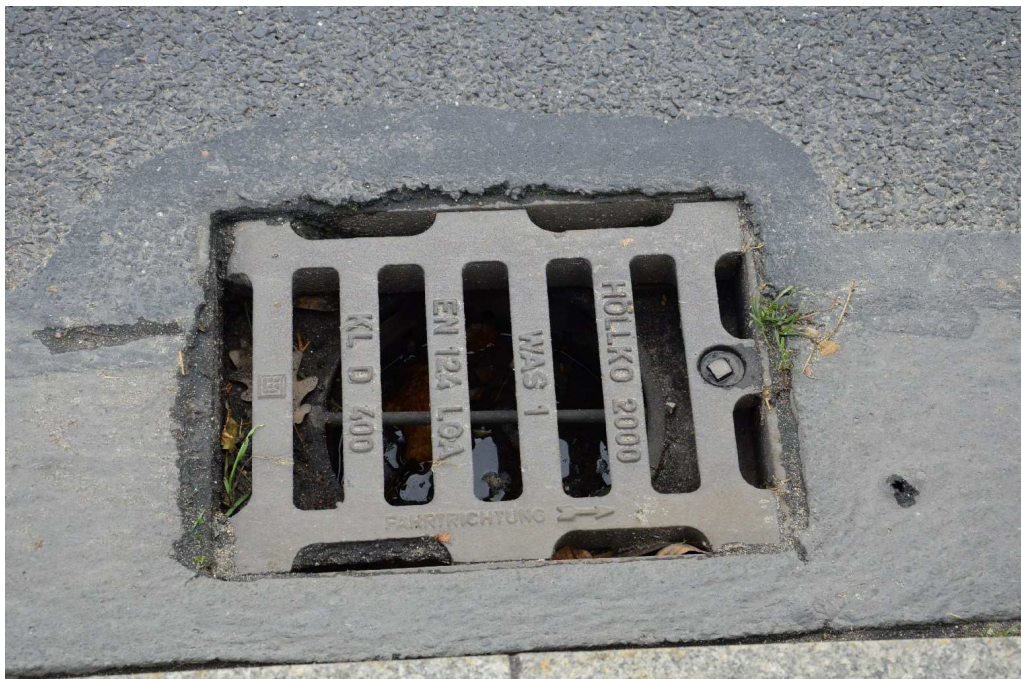
Fot. 7 Wpust na moście

Porost roślinności we wpustach na obiekcie.

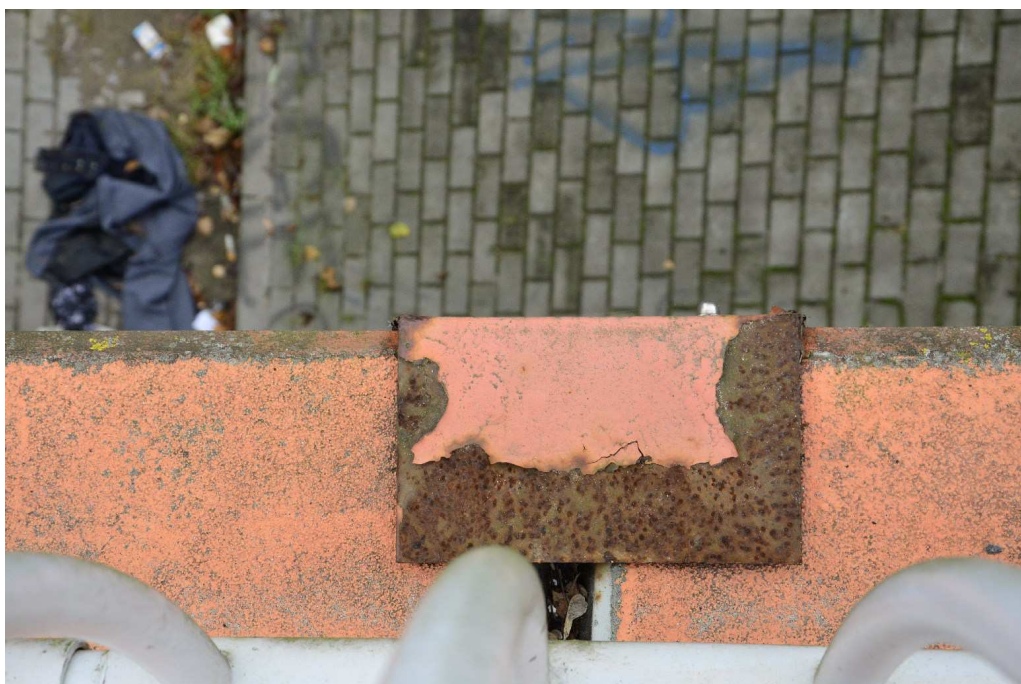
Fot. 8 Modułowe urządzenie dylatacyjne w chodniku

Korozja blach osłonowych na szczelinach dylatacyjnych w strefach belek gzymsowych. Blachy powinny być wykonane ze stali nierdzewnej lub porządnie zabezpieczone antykorozyjnie przez cynkowanie i powłoki malarskie.

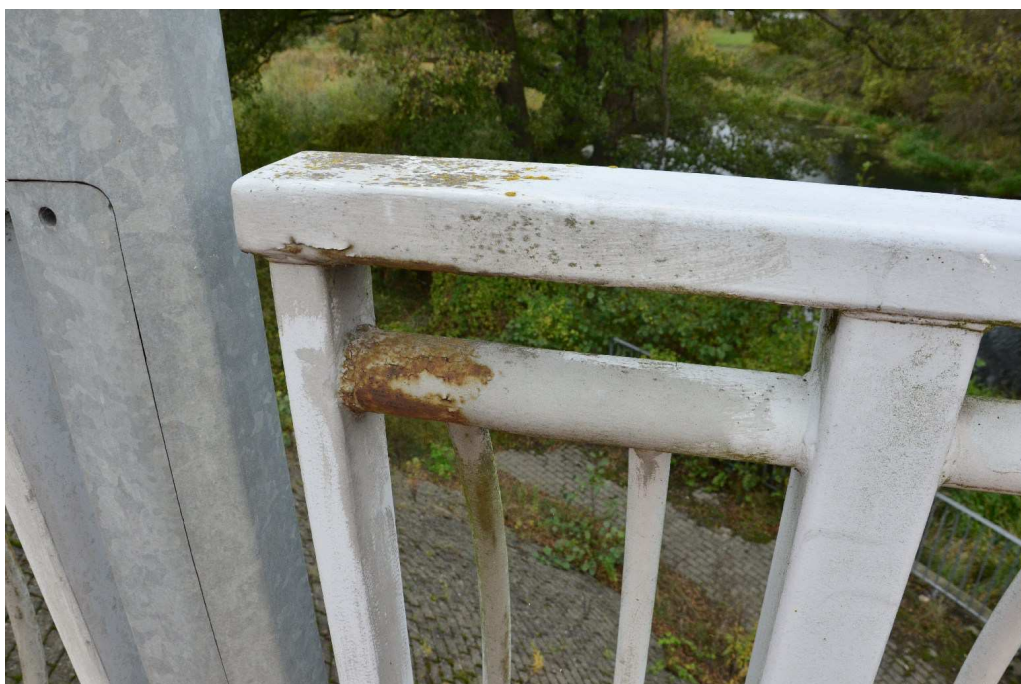
Fot. 9 Balustrada na obiekcie

Silna korozja balustrady, zwłaszcza w miejscach spawów wykonywanych na budowie oraz na połączeniu słupków z blachą kotwiącą. Przyczyną jest nie odtworzenie zabezpieczeń antykorozyjnych po wykonaniu połączeń spawanych na budowie.

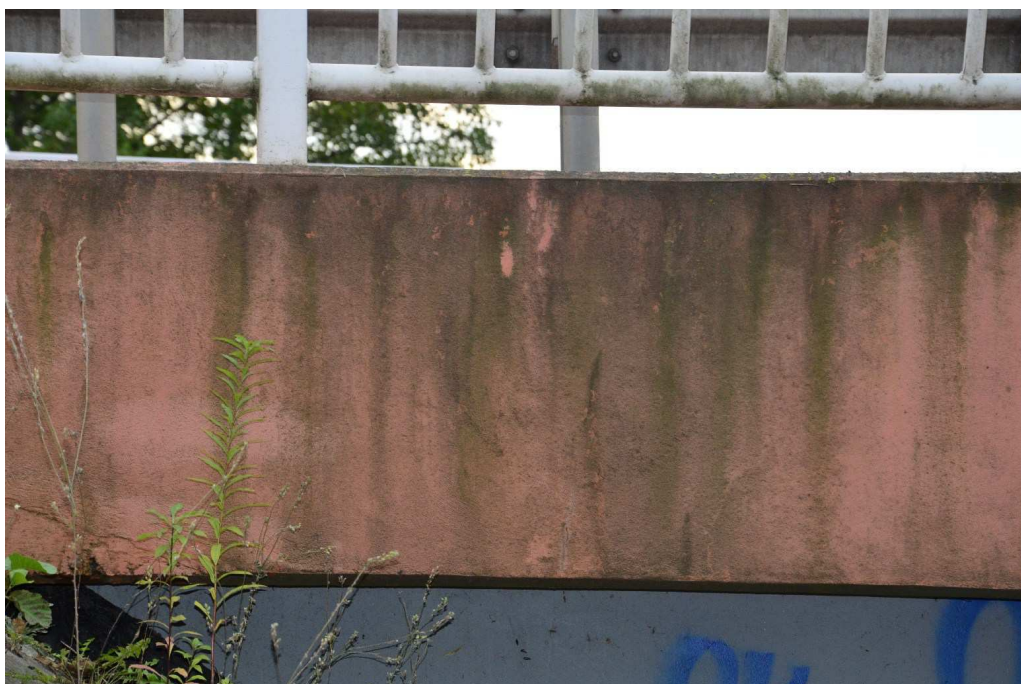
Fot. 10 Belka gzymsowa

*Wegetacja mchów i bardzo brudne belki gzymsowe na obiekcie.
Widoczny porost traw w umocnieniach skarp przy skrzydłach.*

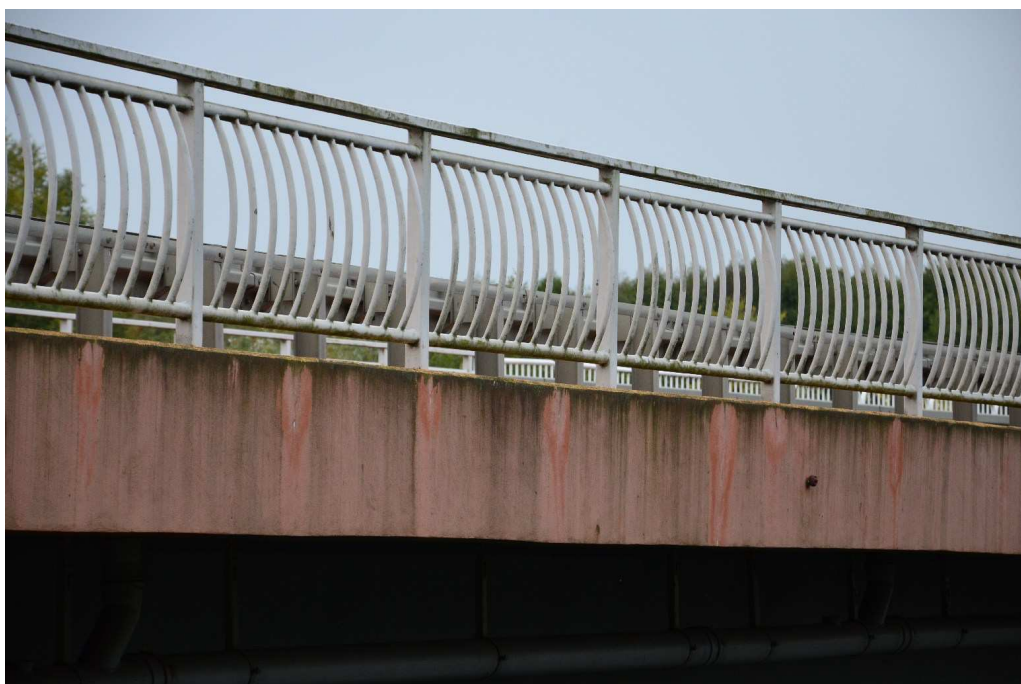
Fot. 11 Belka gzymsowa

Liczne pęknięcia belek gzymsowych wraz z naciekami wapiennymi.

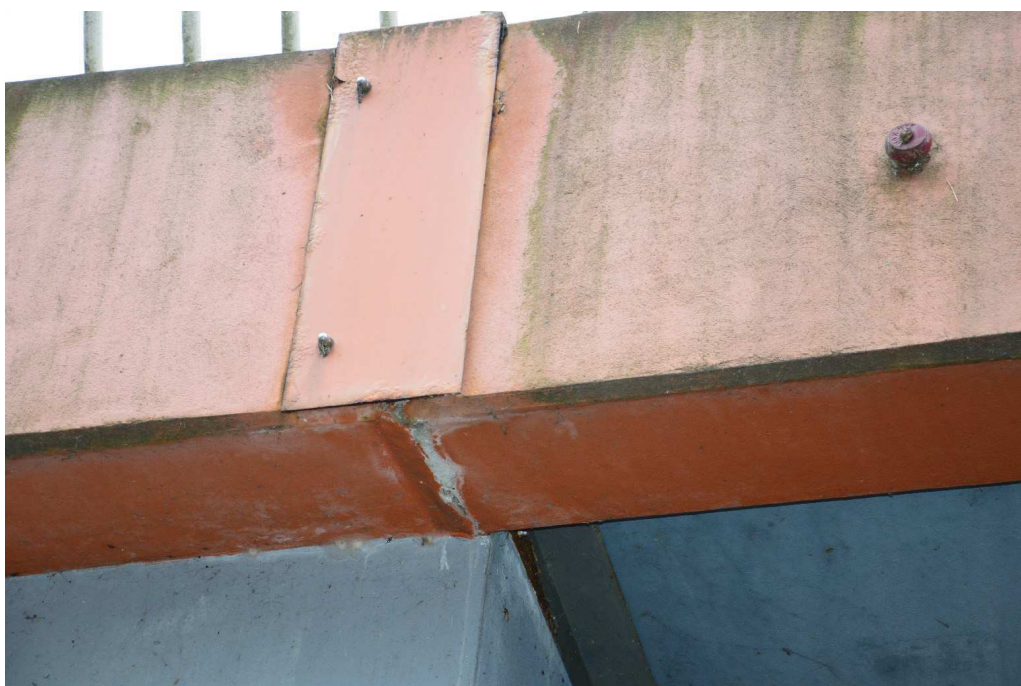
Fot. 12 Szczelina dylatacyjna na spodzie ustroju nośnego

*Pęknięcie z wyciekami wapiennymi na spodzie belki gzymsowej w miejscu dylatacji obiektu.
Korozja stalowych kątowników przykręconych do ścianek zapleczy przyczółków.*

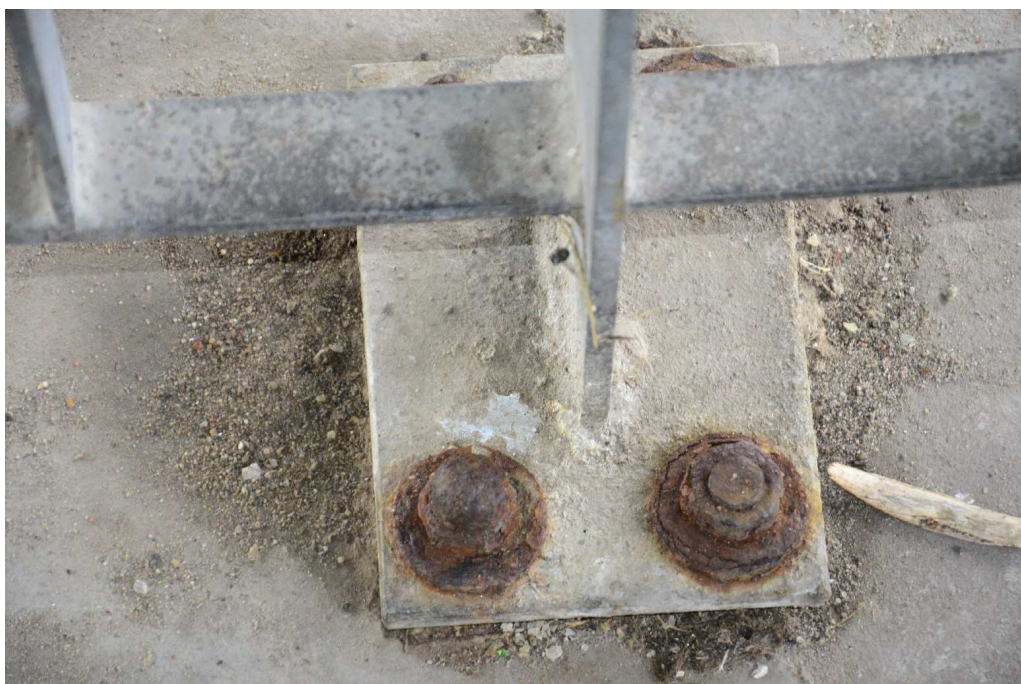
Fot. 13 Balustrada pod obiektem

*Bardzo silna korozja nakrętek i podkładek śrub kotwiących balustradę.
Brak wymiany tych elementów na nowe spowoduje wystąpienie procesów korozyjnych podstaw balustrady.*

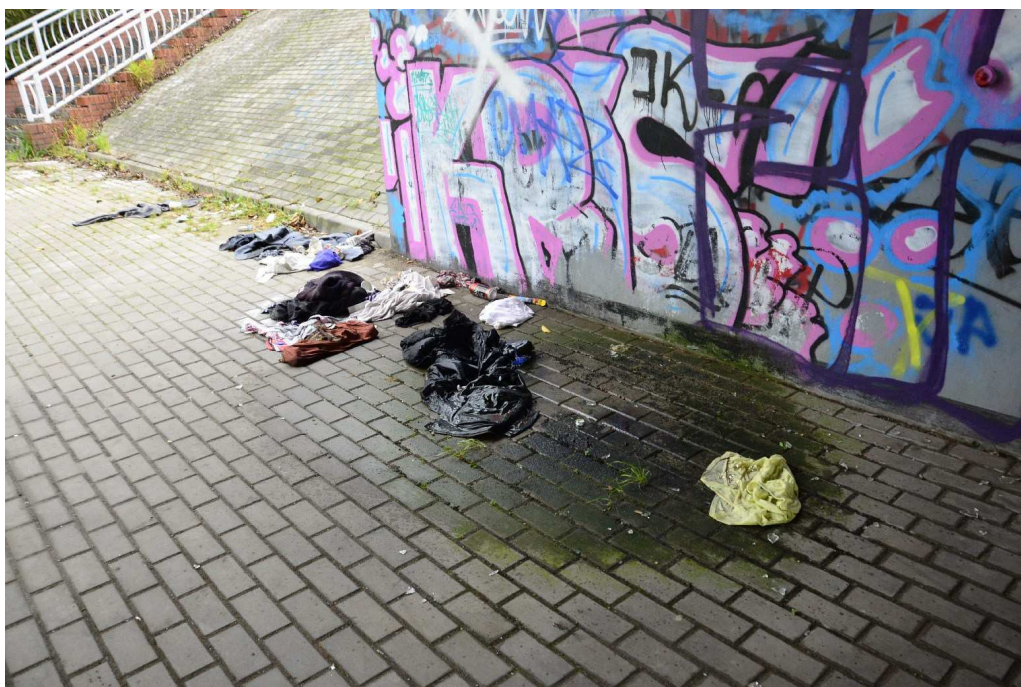
Fot. 14 Przestrzeń pod obiektem

*Silnie zanieczyszczona przestrzeń pod obiektem śmieciami bytowymi.
Porost roślinności w chodnikach i umocnieniach skarp.
Graffiti na powierzchni podpór.*

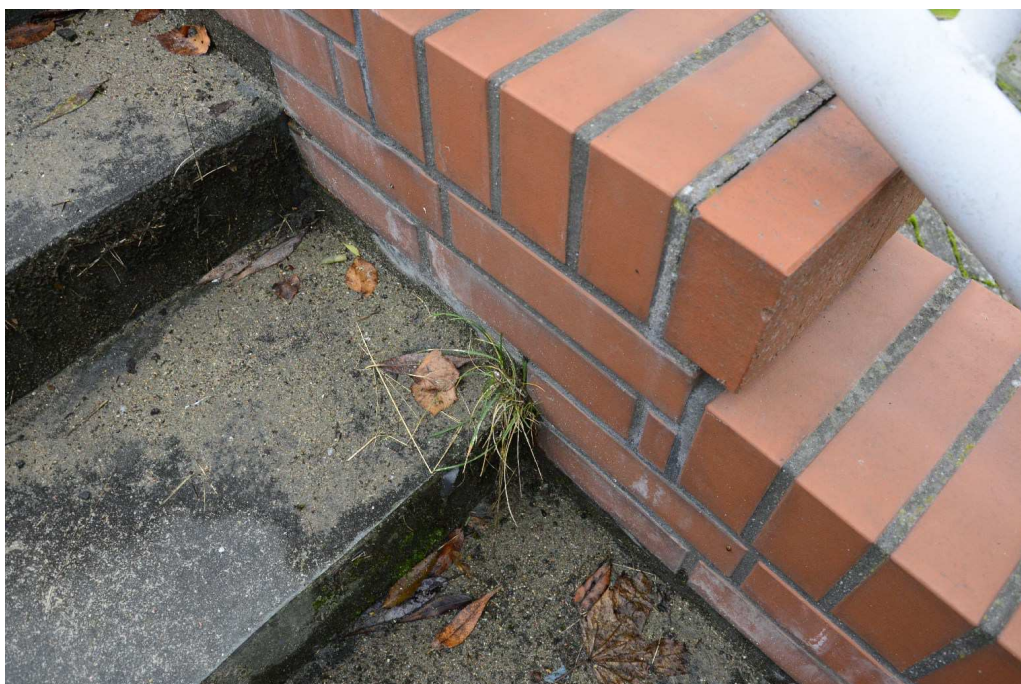
Fot. 15 Balustrada pod obiektem

Silne zanieczyszczenie schodów piaskiem i liśćmi, porost roślinności na schodach.
